# 준 공 사 진 첩

## 퇴계 한주아파트

< 외벽 균열보수 및 재 도장공사 >

삼창엔지니어링(주)

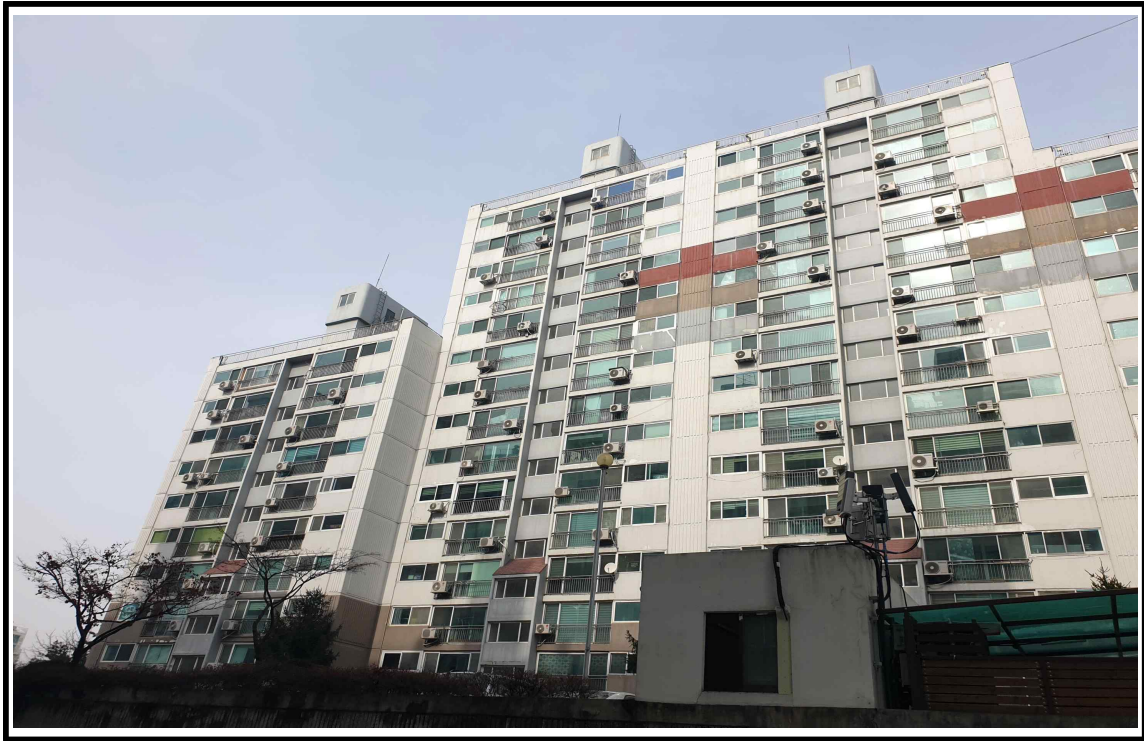
● 기존 모습

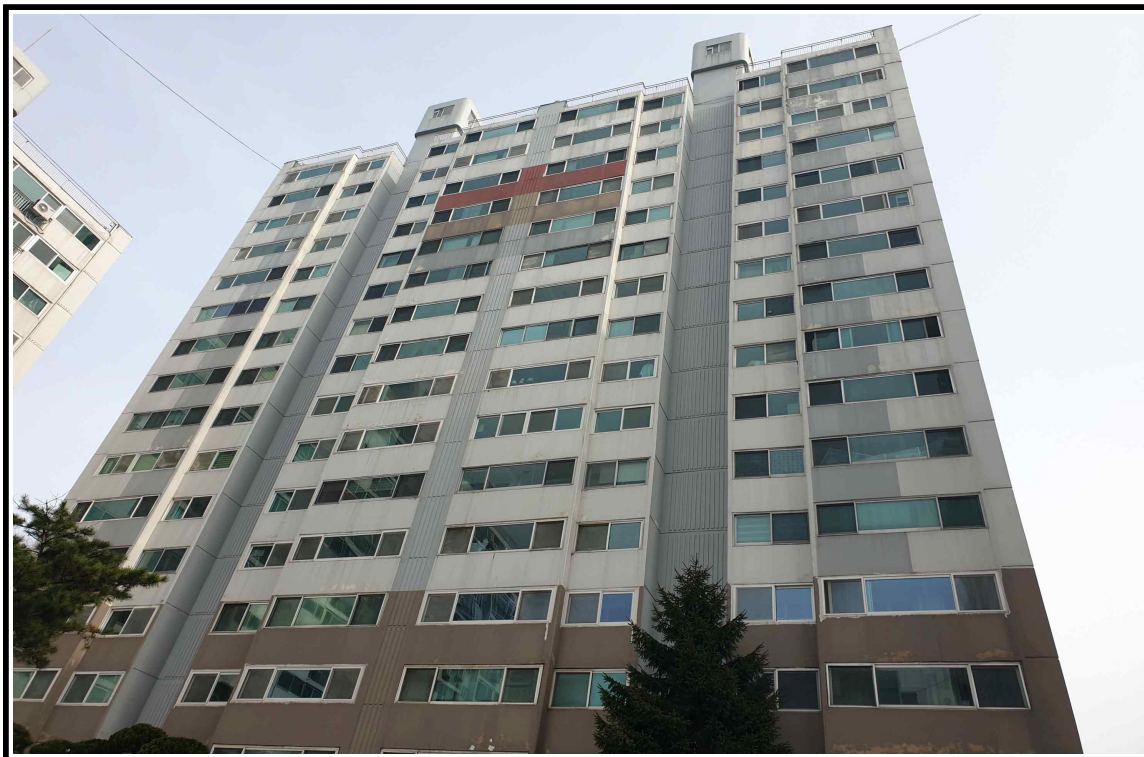
● 기존모습

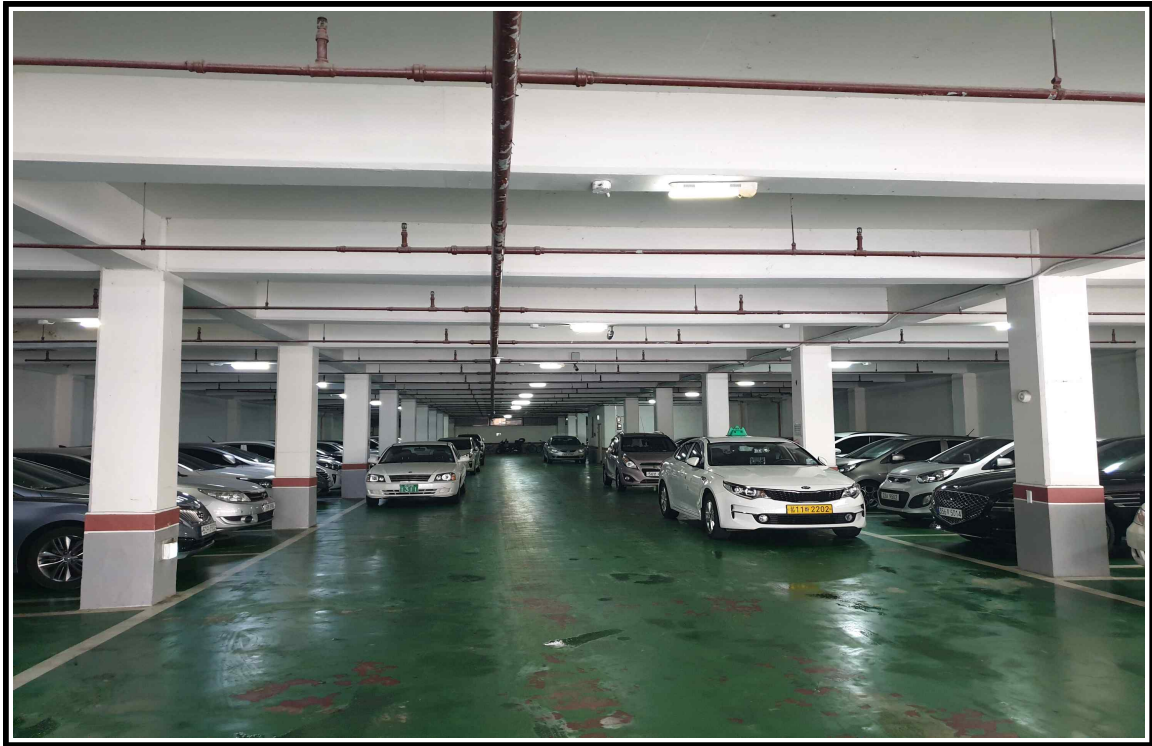
● 기존 모습

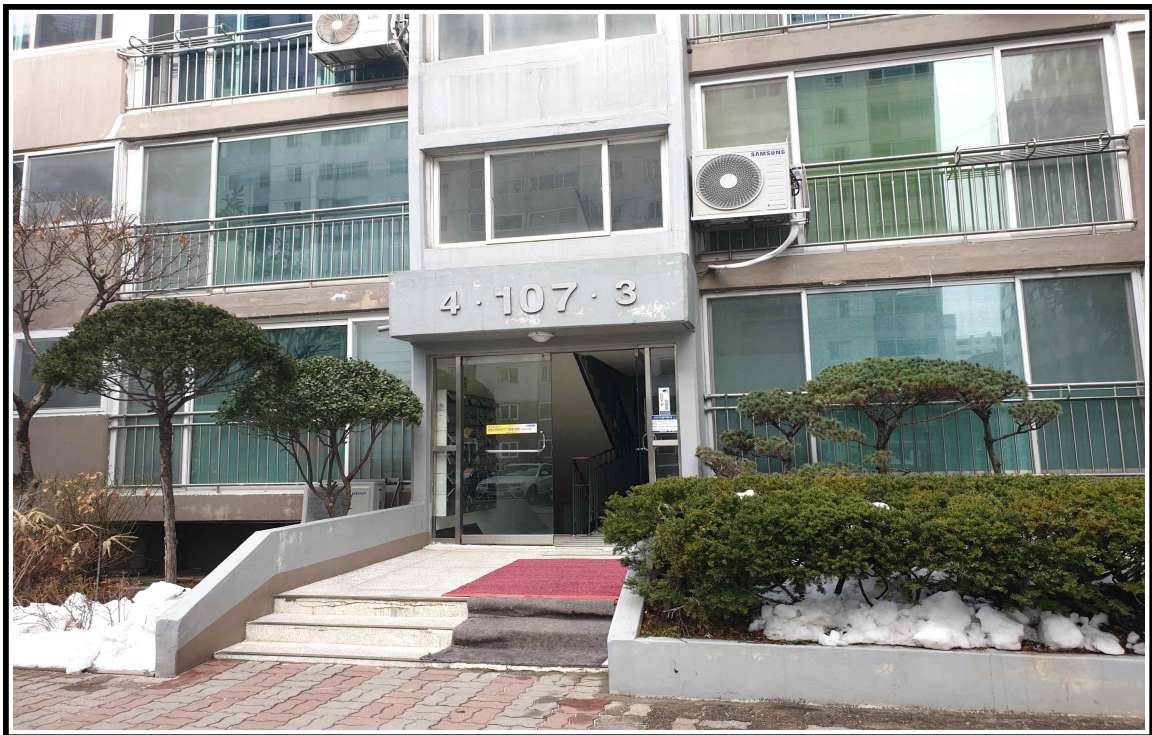
● 기존모습

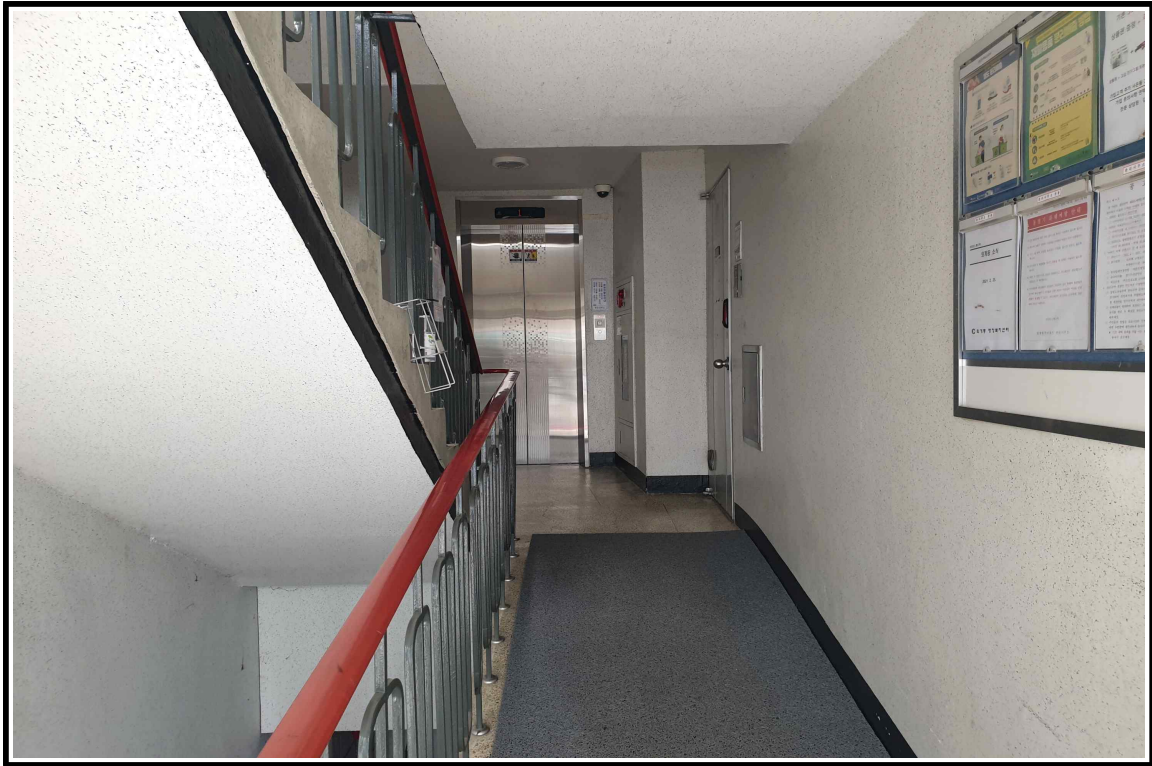
● 기존모습

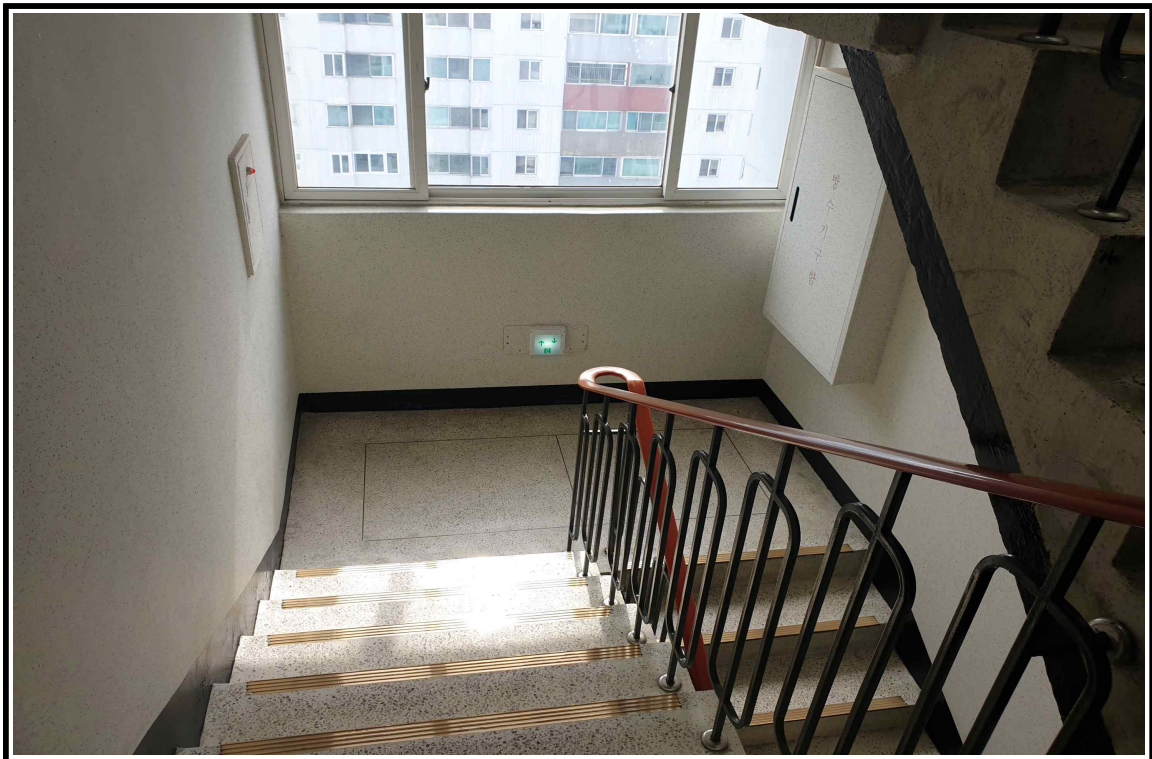
● 기존모습
