대림아파트 지하주차장 바닥 균열보수 및 에폭시 도장공사

- 집수정 설치공사
- 트렌치 주변 차수공법
- 무소음 트렌치 설치공사
- 바닥 아크릴지수제 주입 차수공법
- 벽체 누수부위 발포우레탄 주입
- 바닥 균열보수 및 에폭시 도장공사

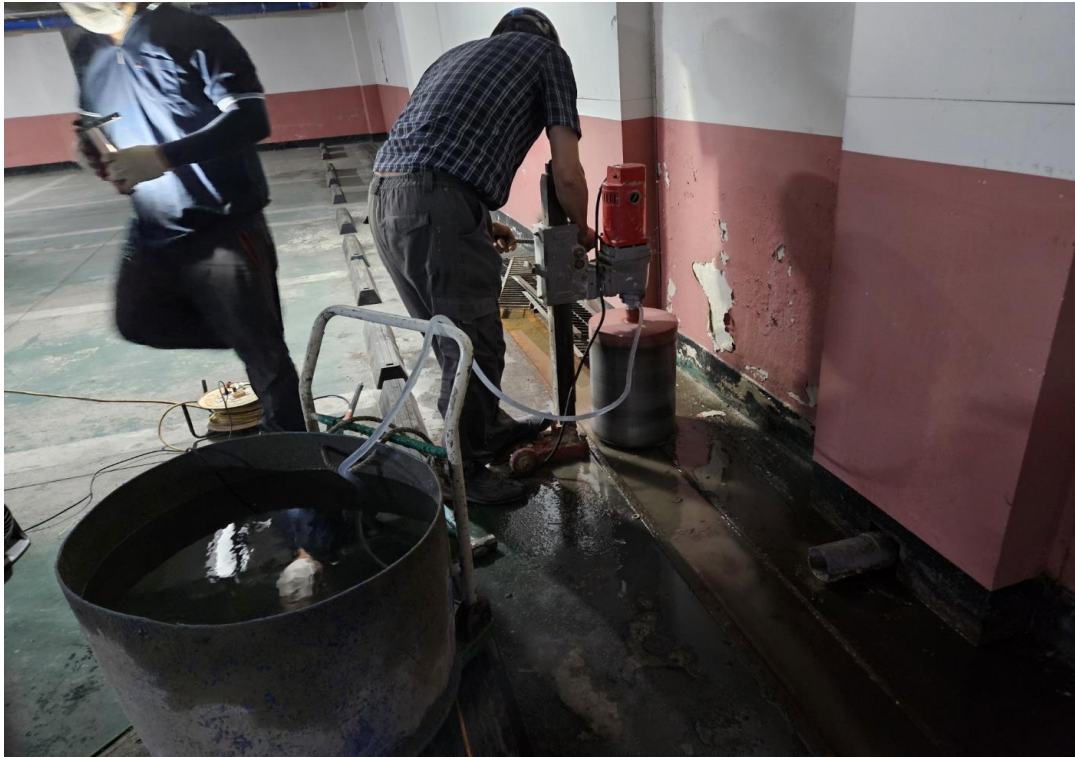
집수정 코아천공

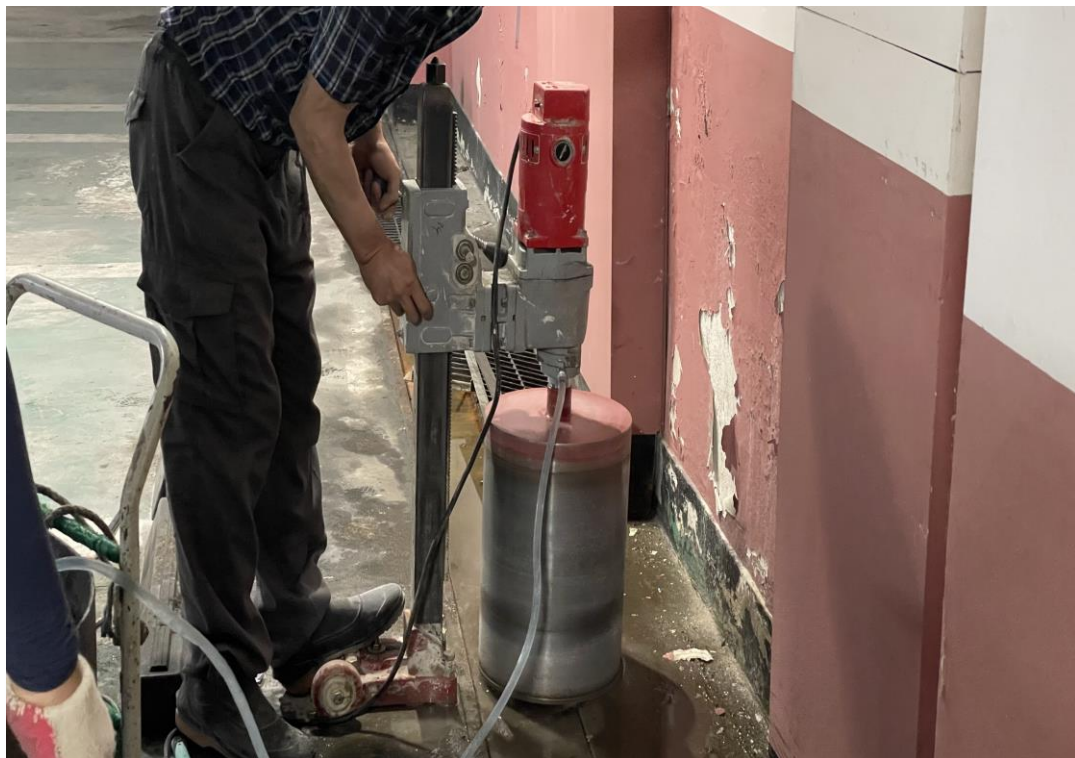
집수정 코아천공

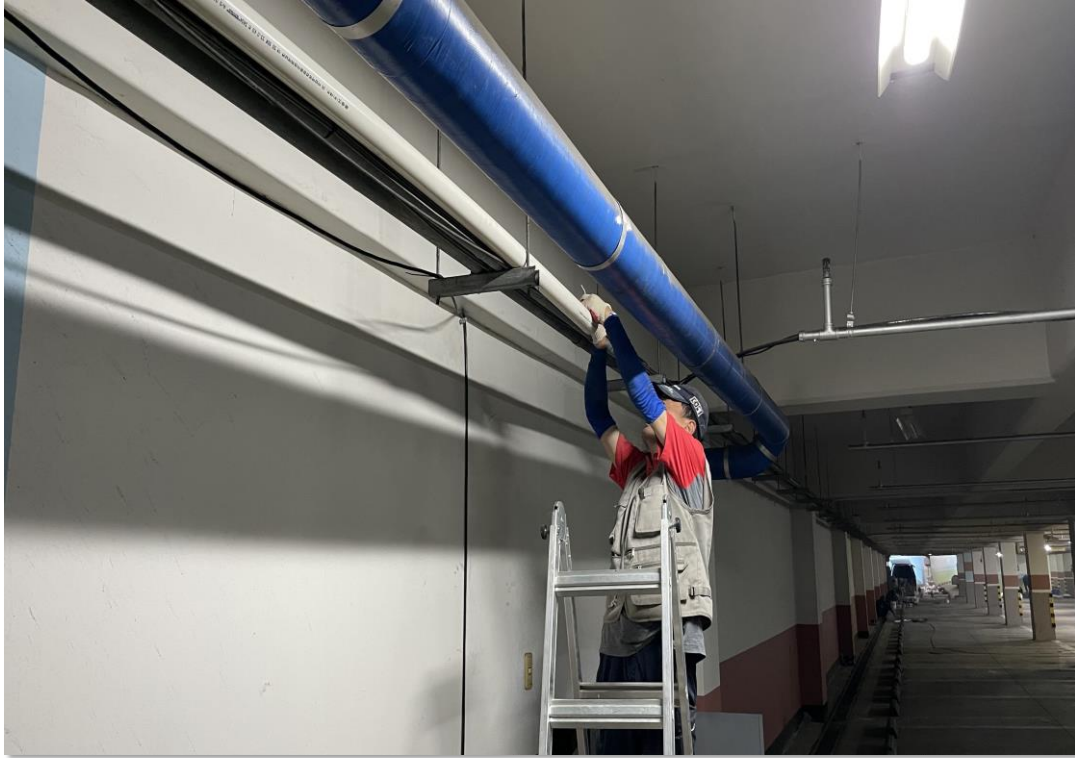
PVC배관 연결

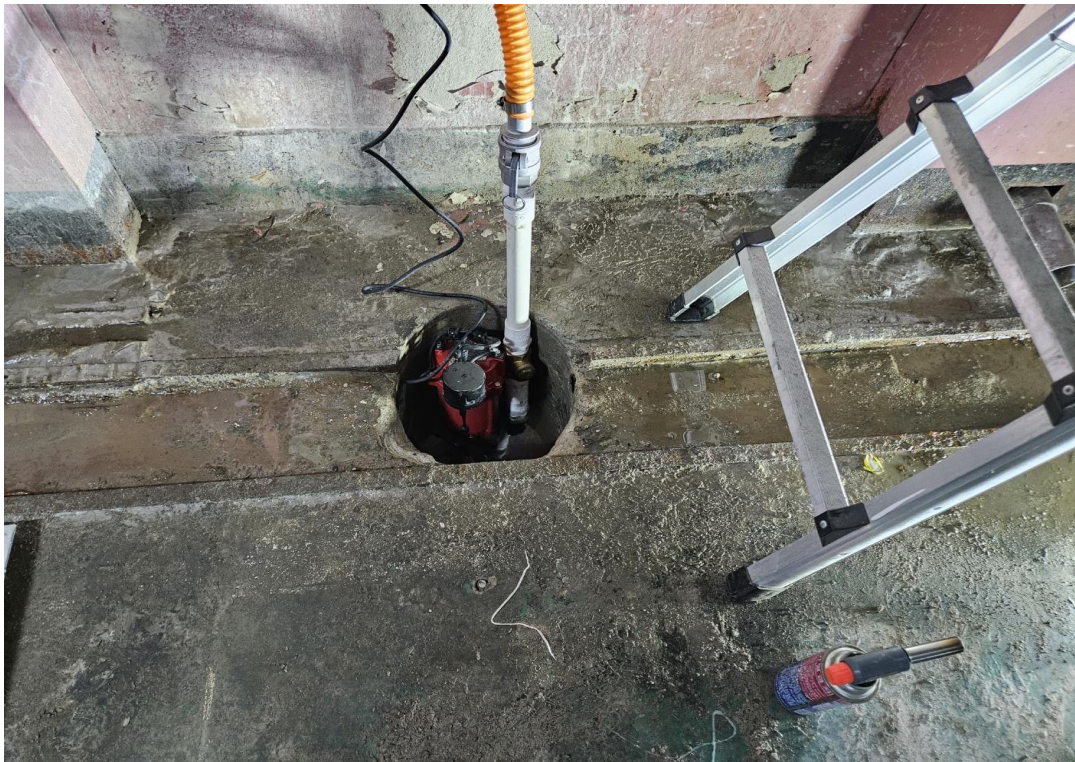
PVC배관 연결

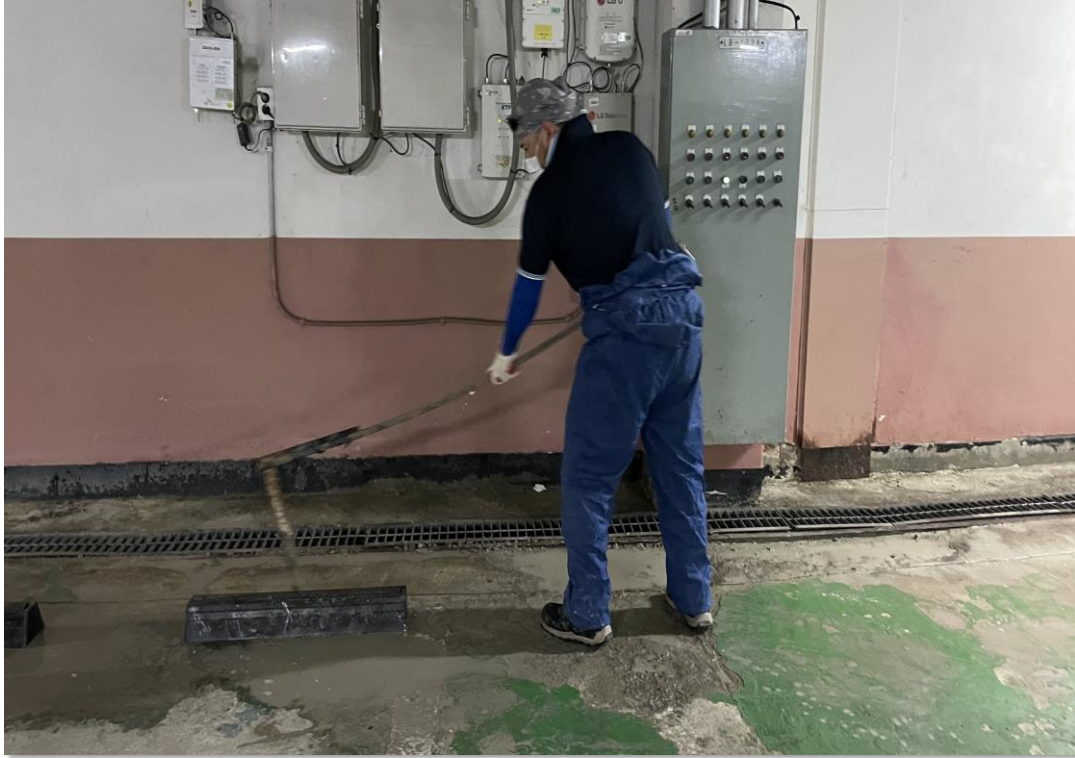
컷팅 부위 슬러지 제거

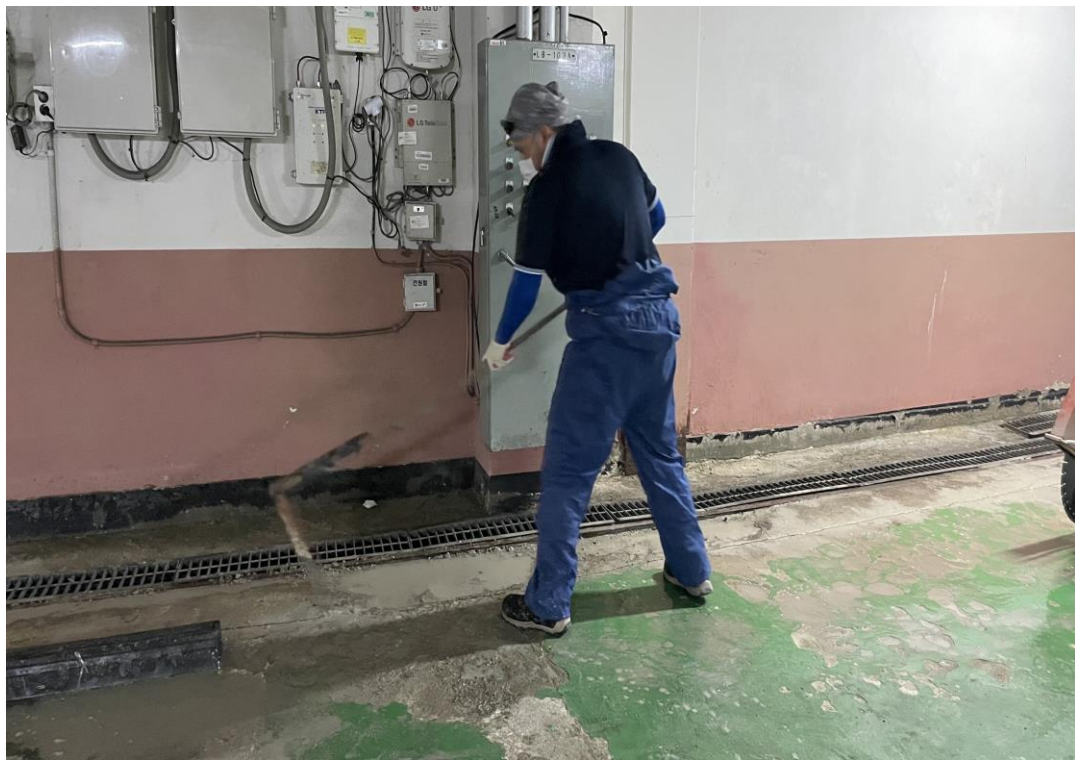
컷팅 부위 슬러지 제거

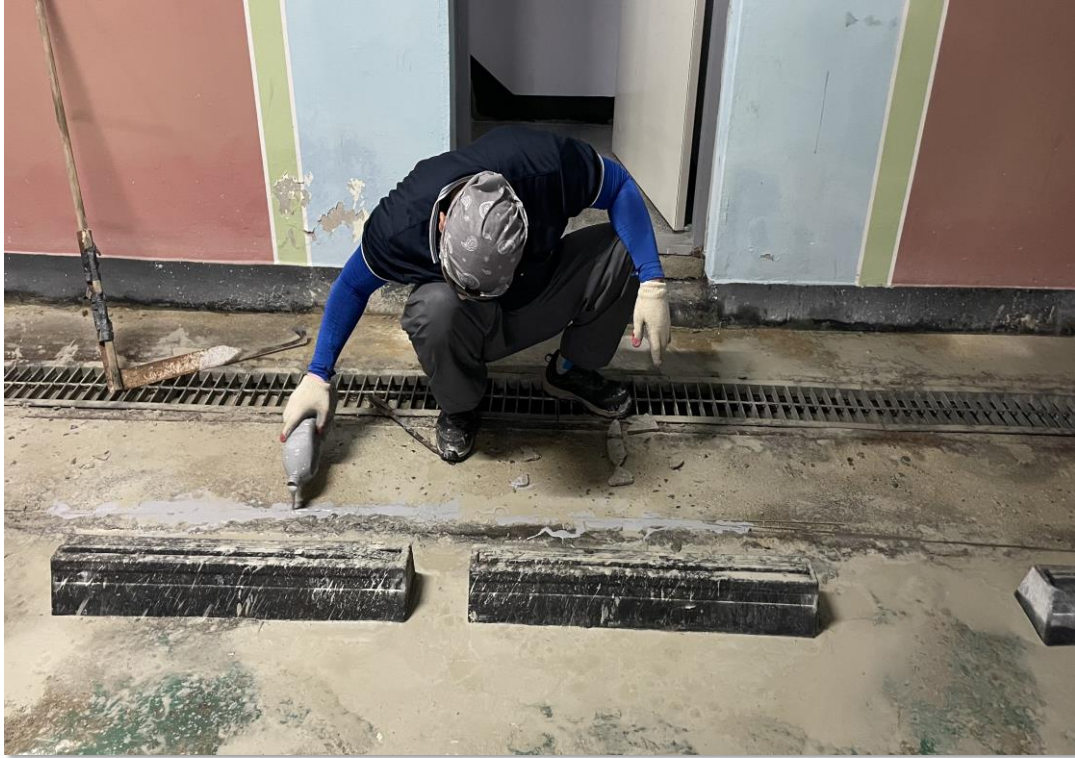
습윤형 우레탄 실란트 충전

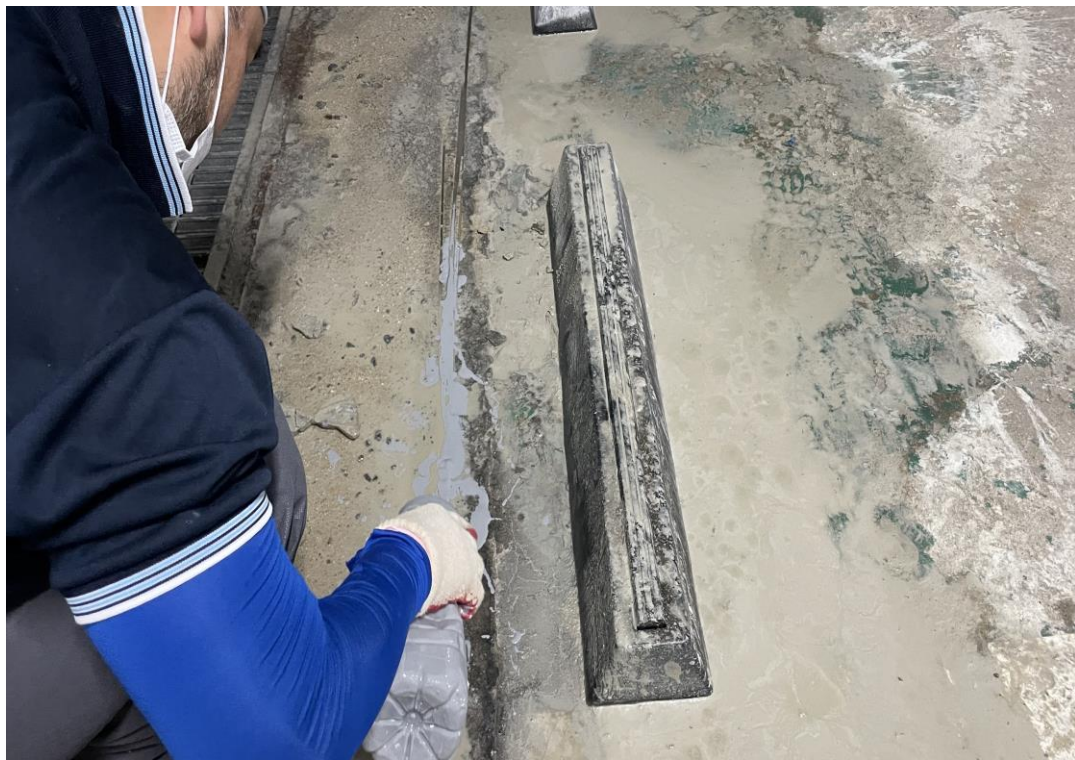
습윤형 우레탄 실란트 충전

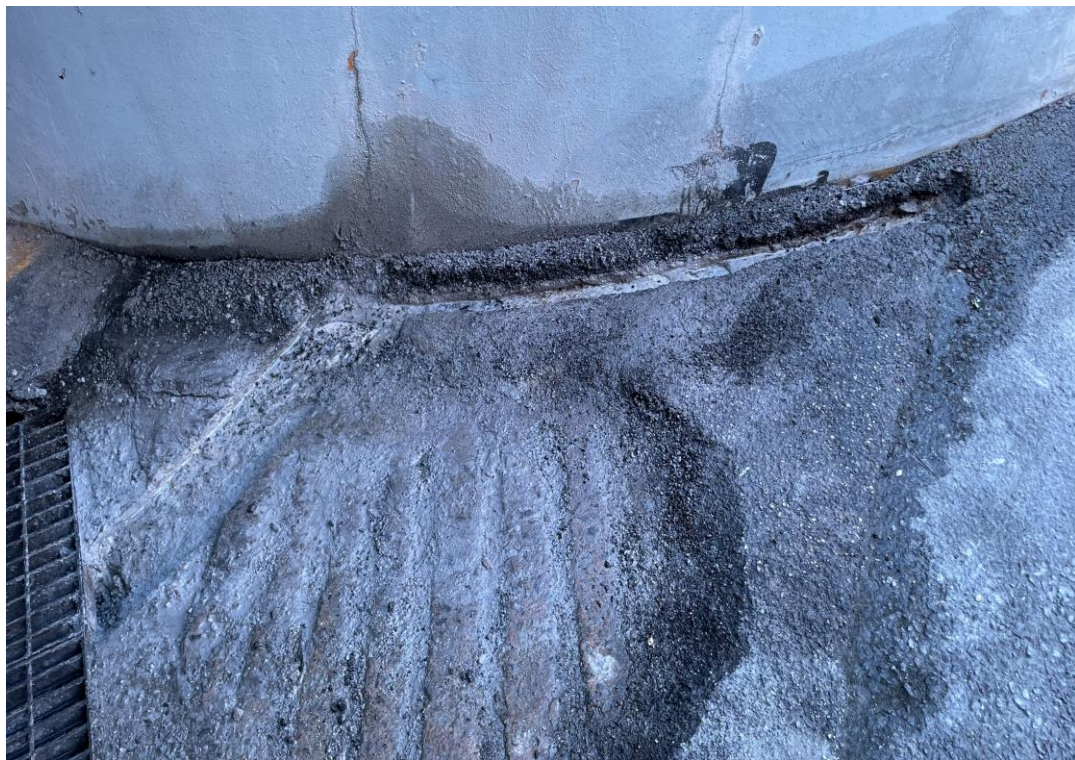
램프 출구 쪽 바닥 유도 배수로 컷팅

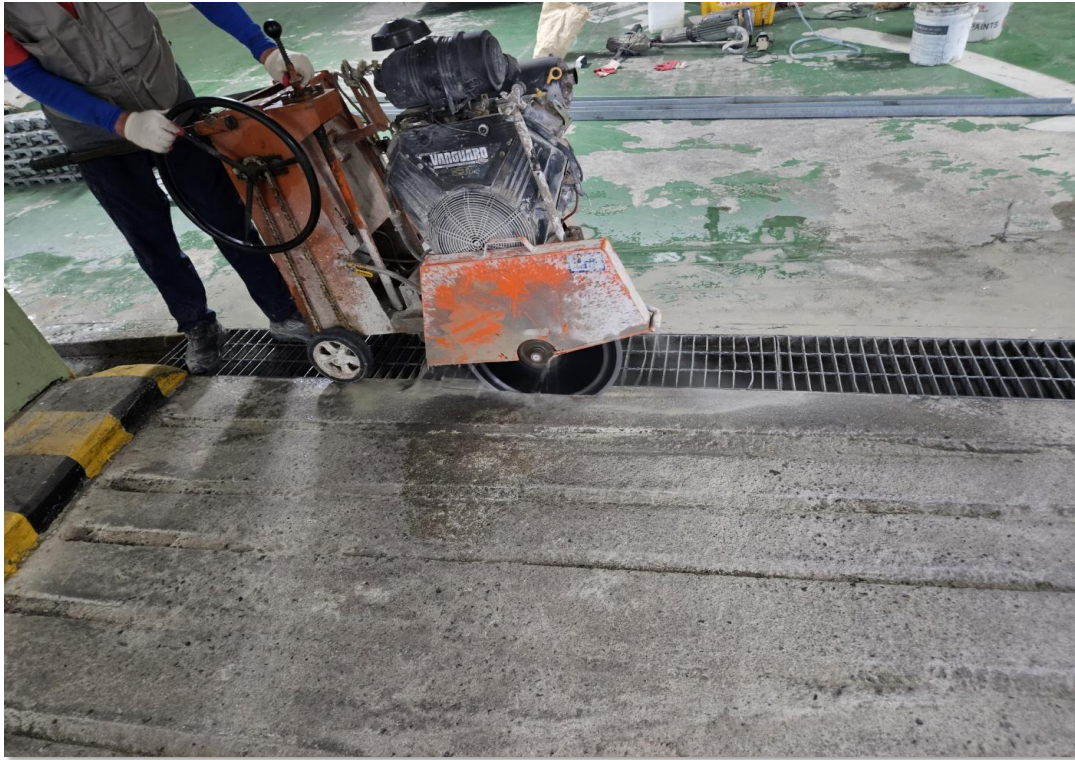
램프 앞 트랜치 바닥 커팅

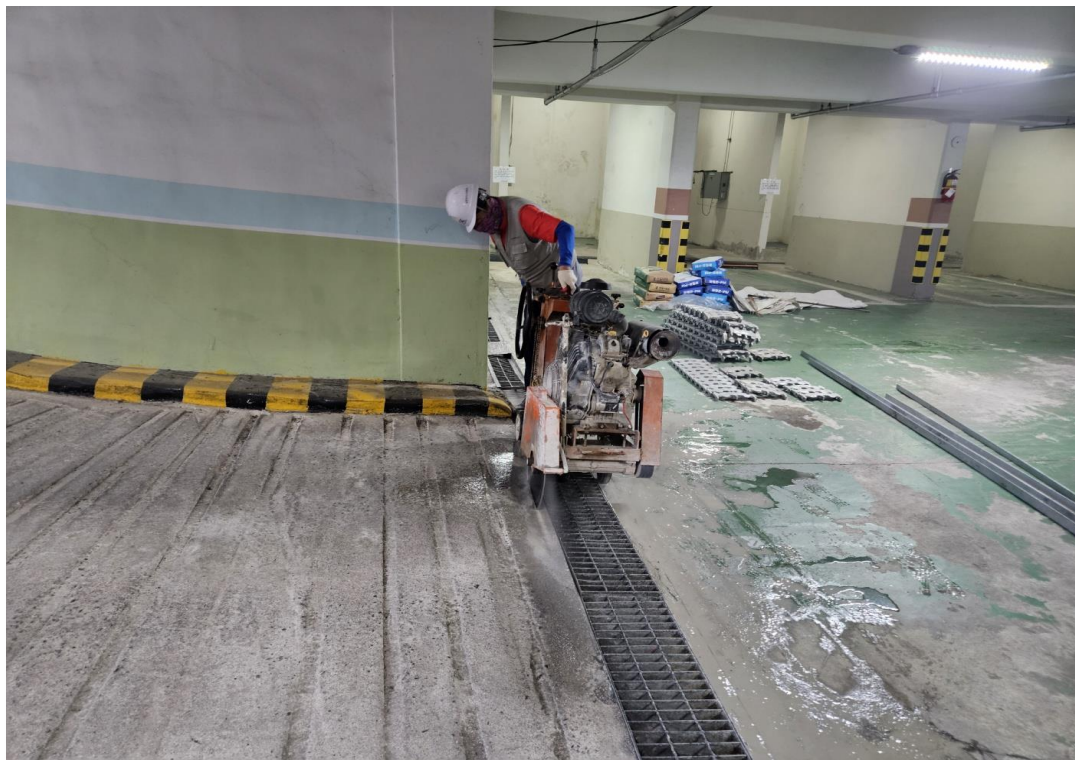
램프 앞 트랜치 바닥 커팅

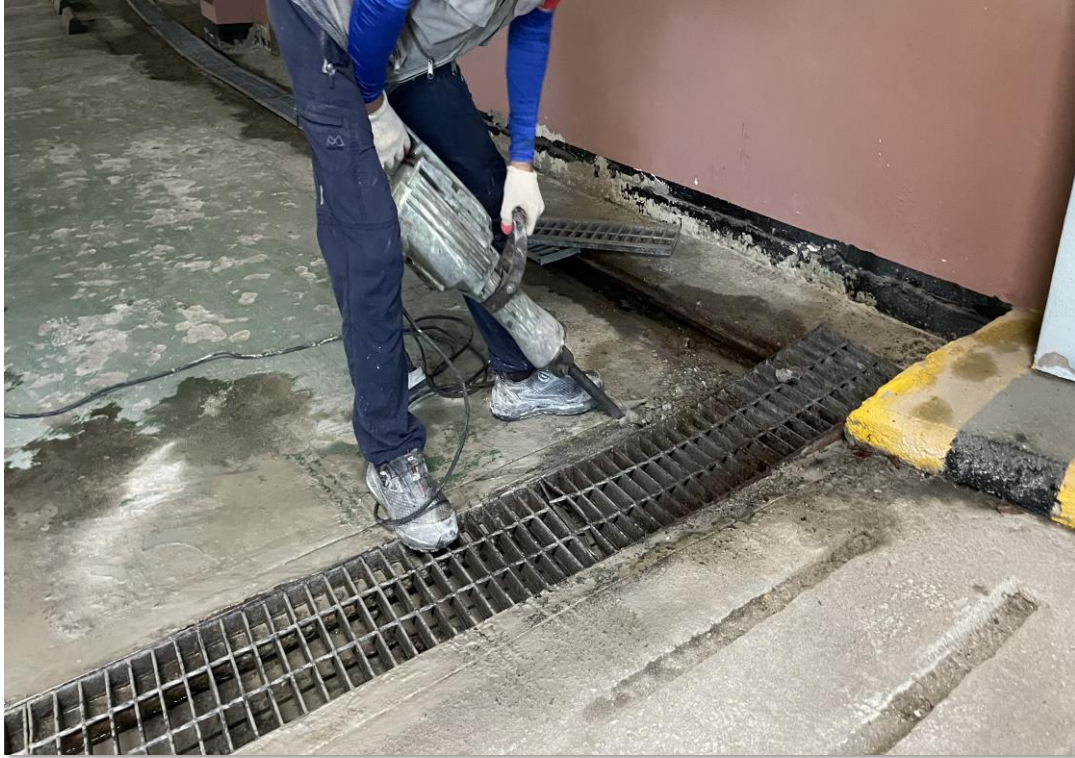
기존 트랜치 철거

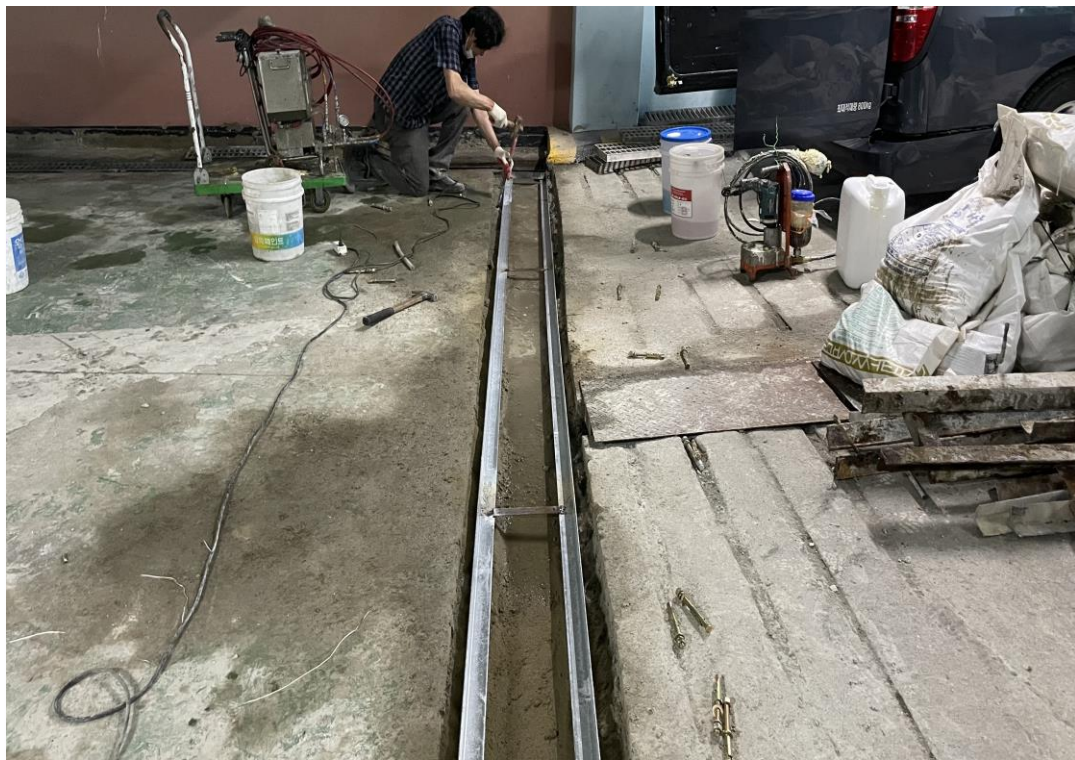
무소음 트랜치 양카 시공 및 앵글 설치

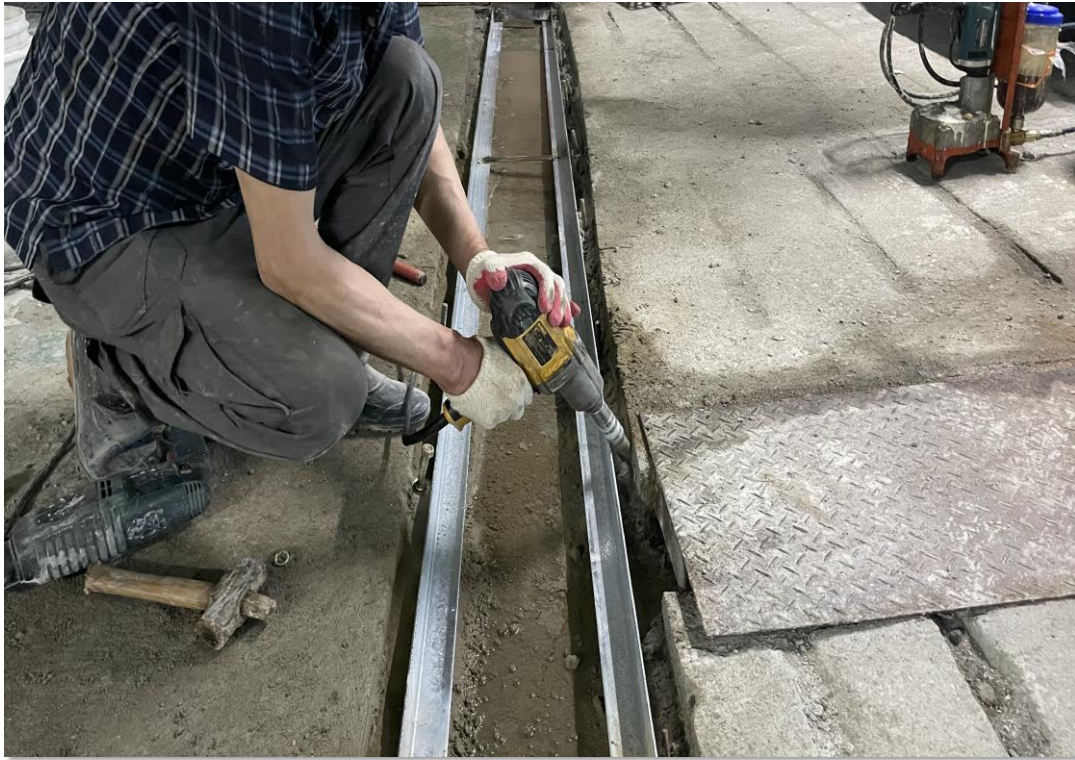
무소음 트랜치 양카 시공 및 앵글 설치

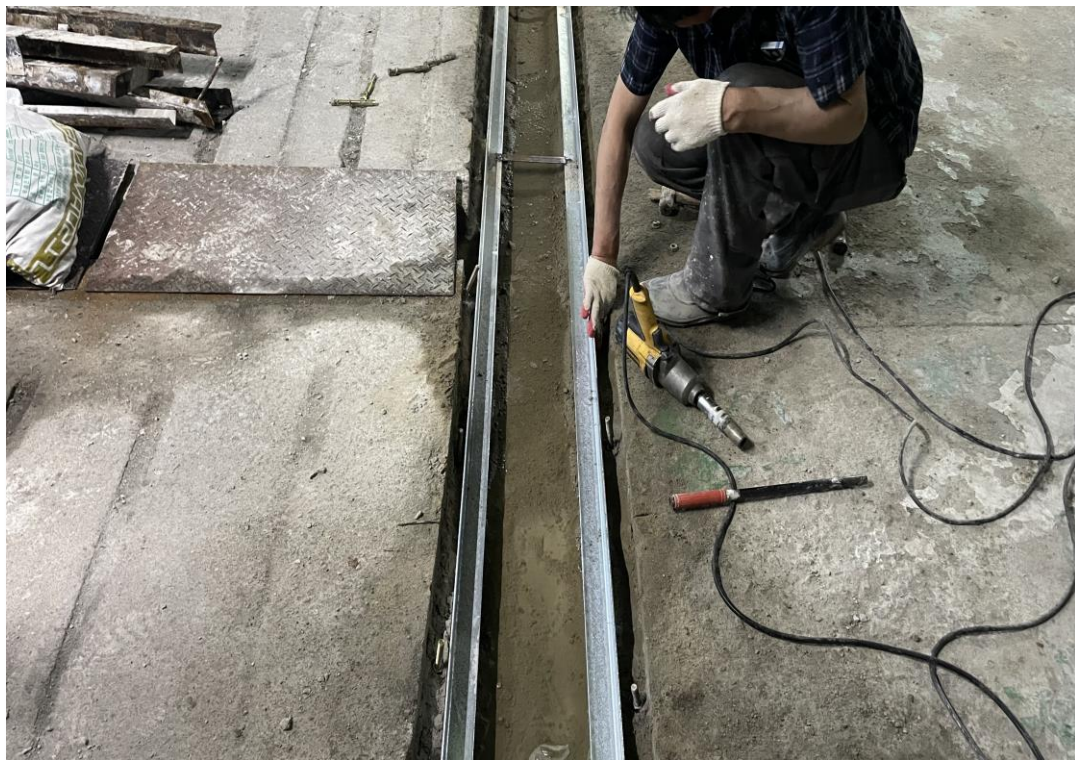
무소음 트랜치 양카 시공 및 앵글 설치

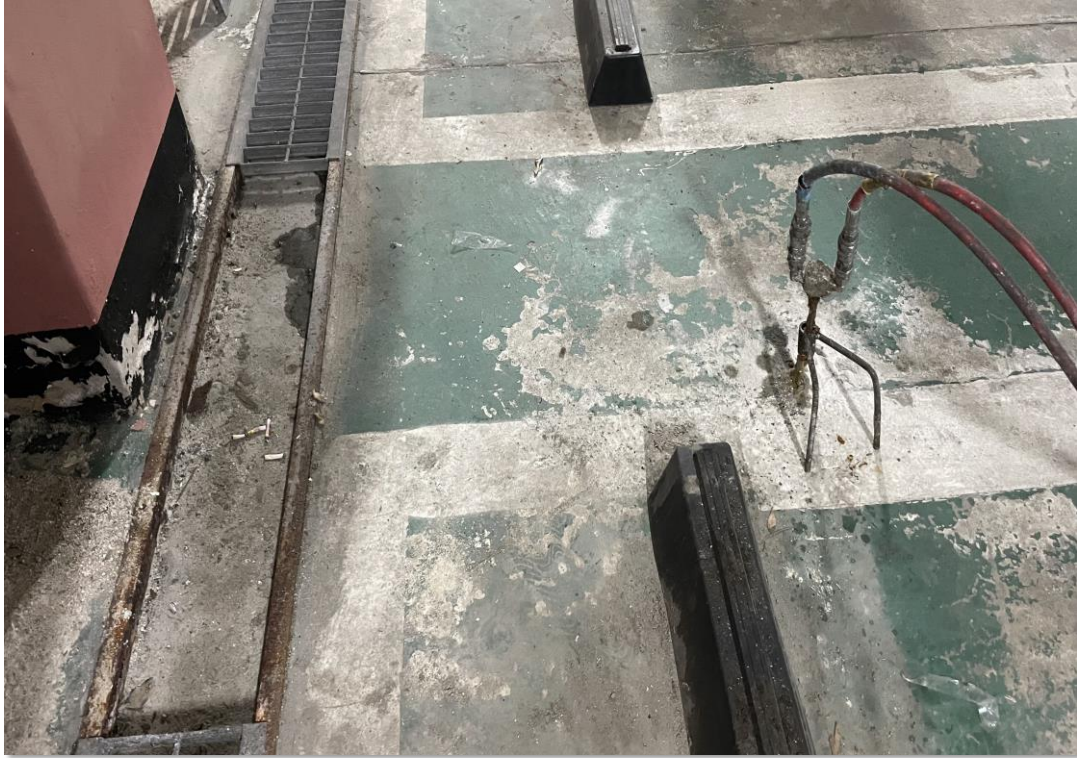
바닥 천공 후 아크릴 지수제 주입-차수공법

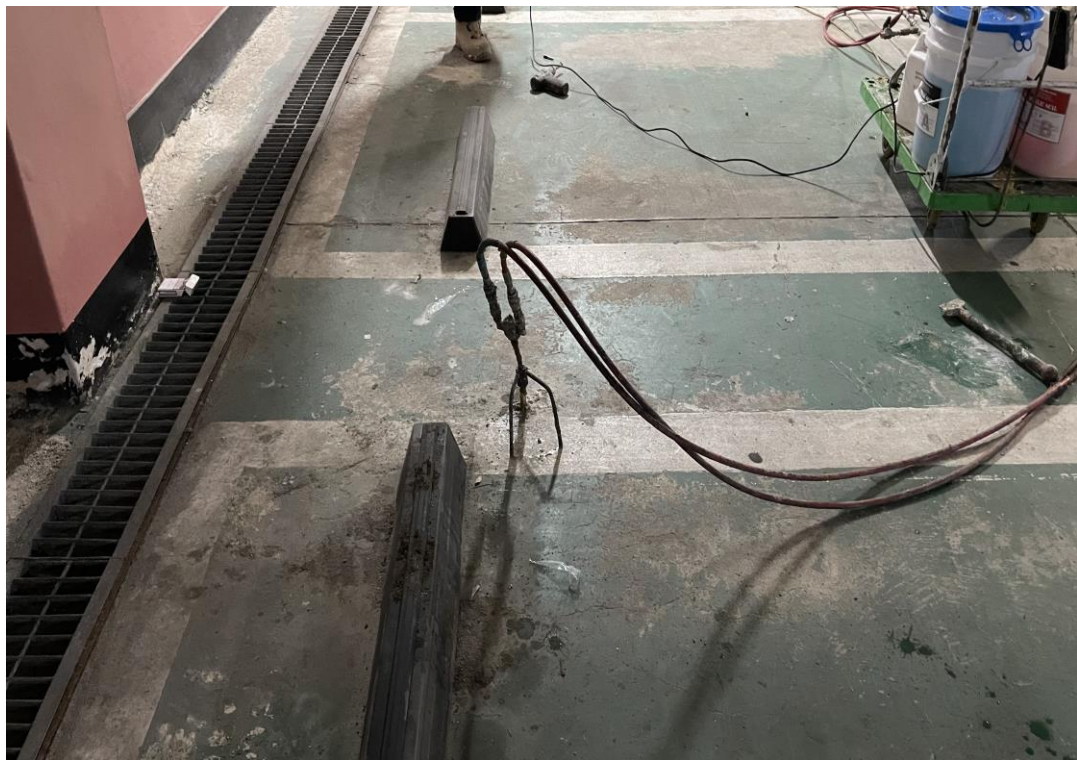
바닥 천공 후 아크릴 지수제 주입-차수공법

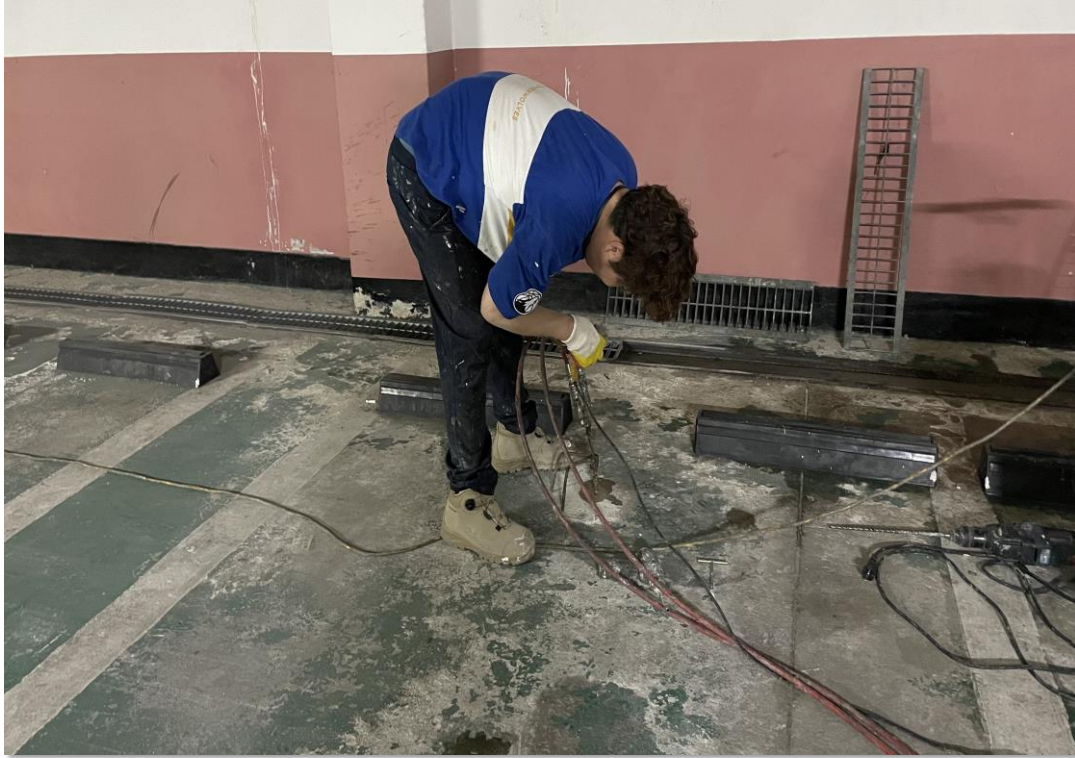
바닥 천공 후 아크릴 지수제 주입-차수공법

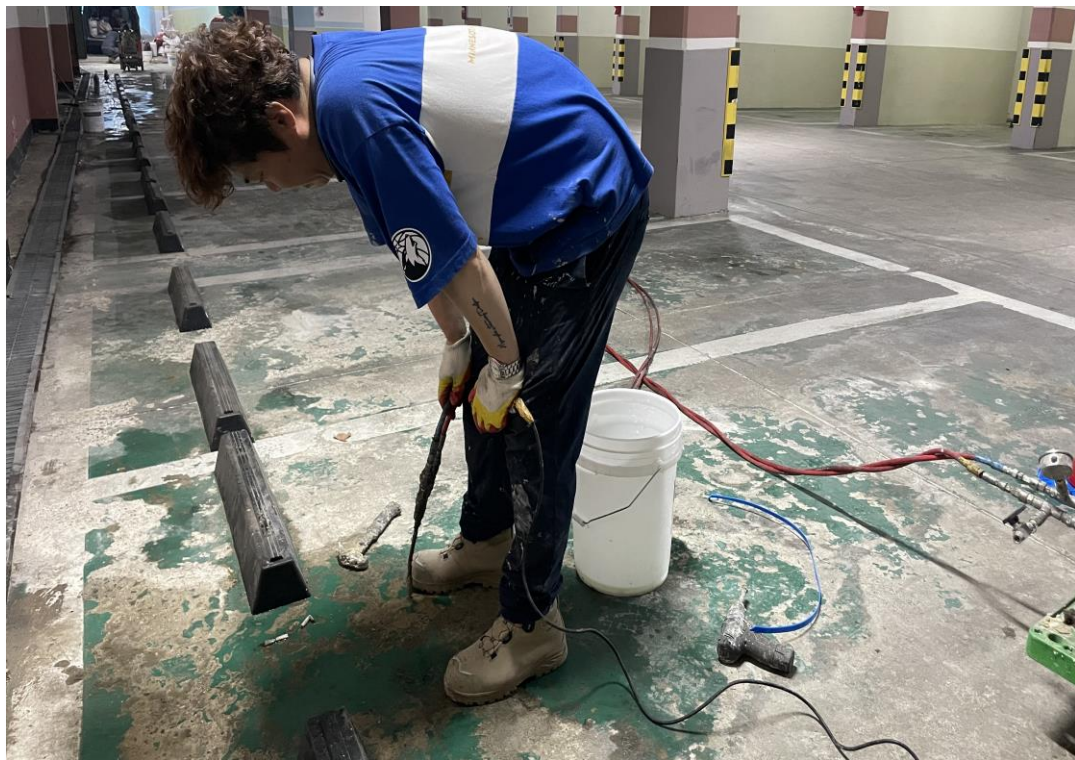
바닥 천공 후 아크릴 지수제 주입-차수공법

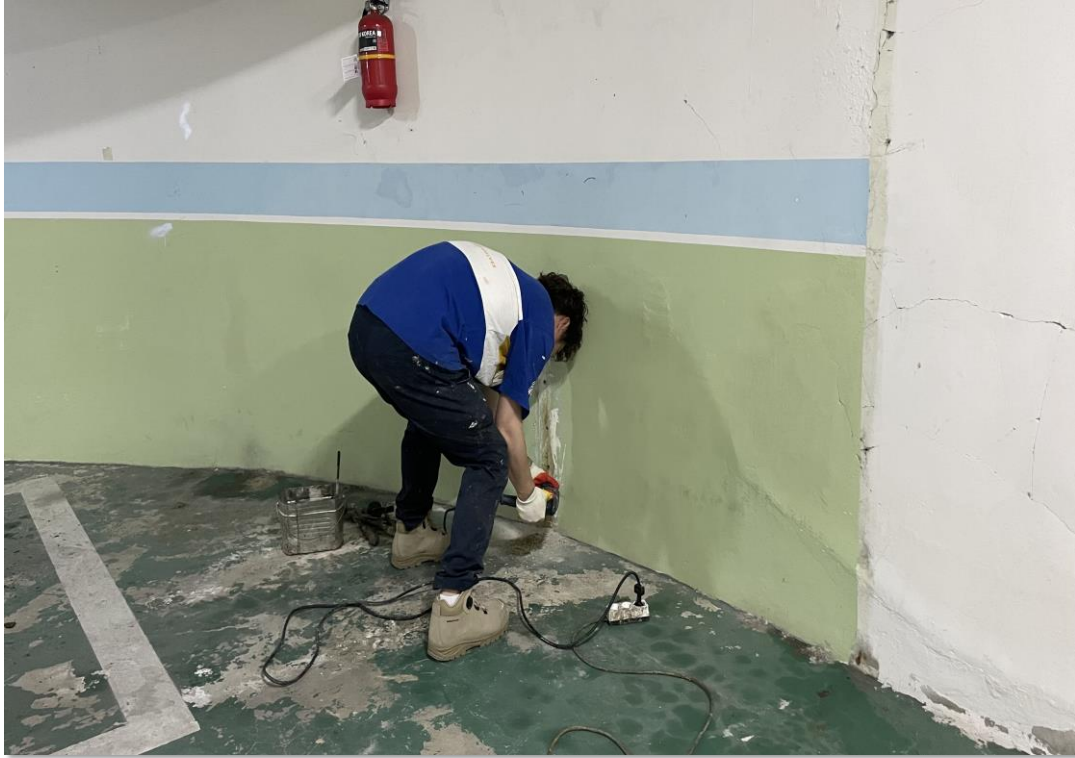
벽체 누수부위 고강도 발포우레탄 주입

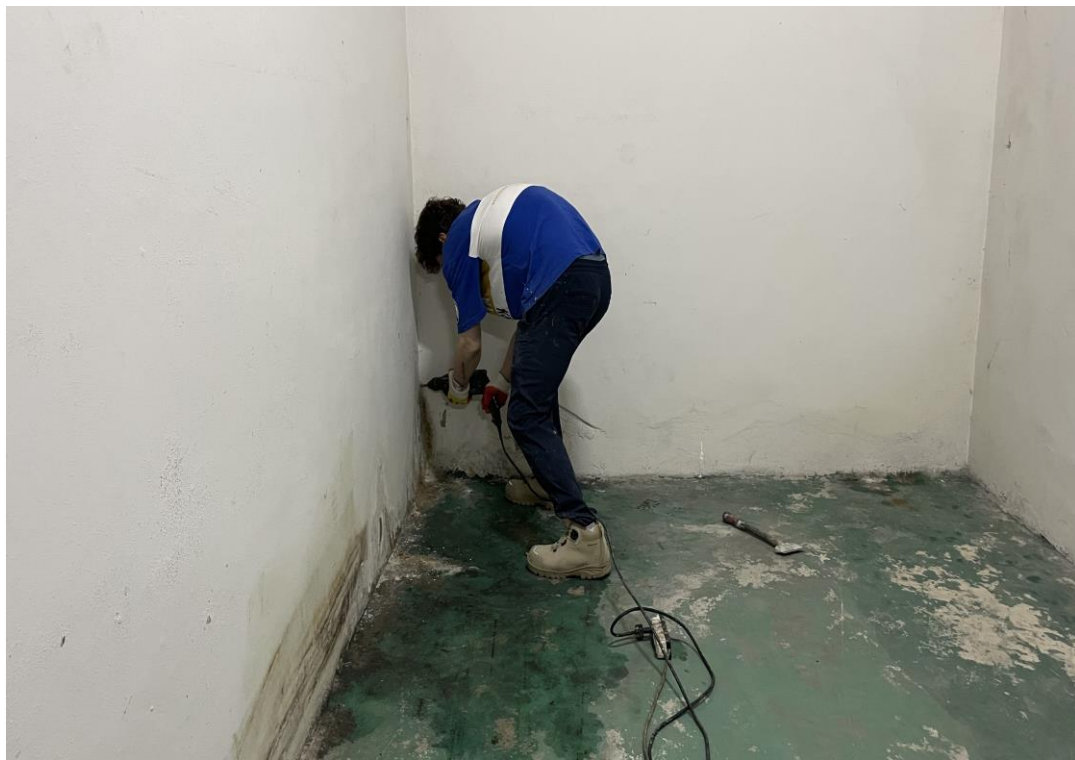
벽체 누수부위 고강도 발포우레탄 주입

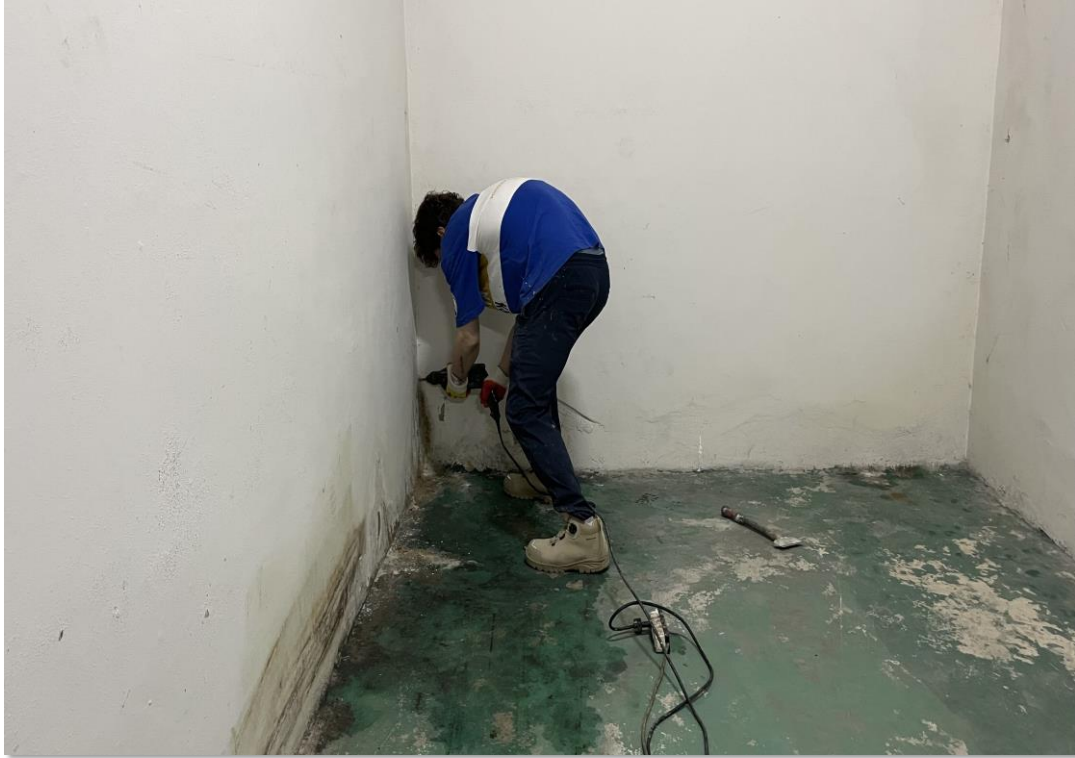
벽체 누수부위 고강도 발포우레탄 주입

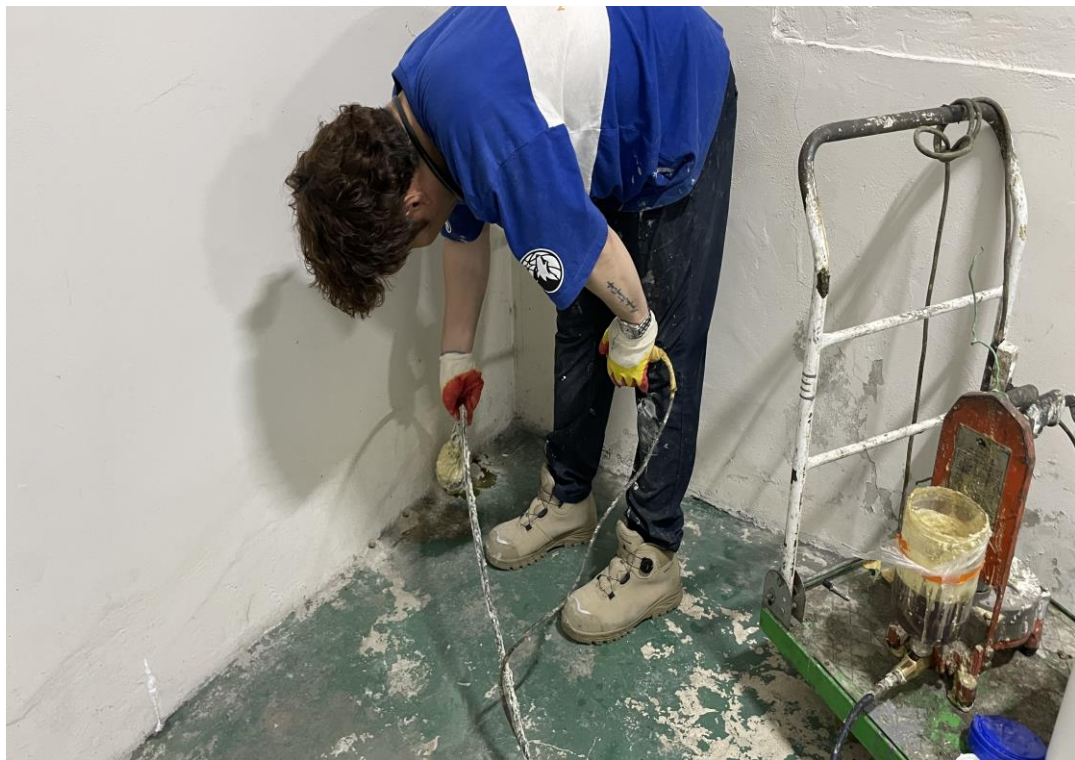
벽체 누수부위 고강도 발포우레탄 주입

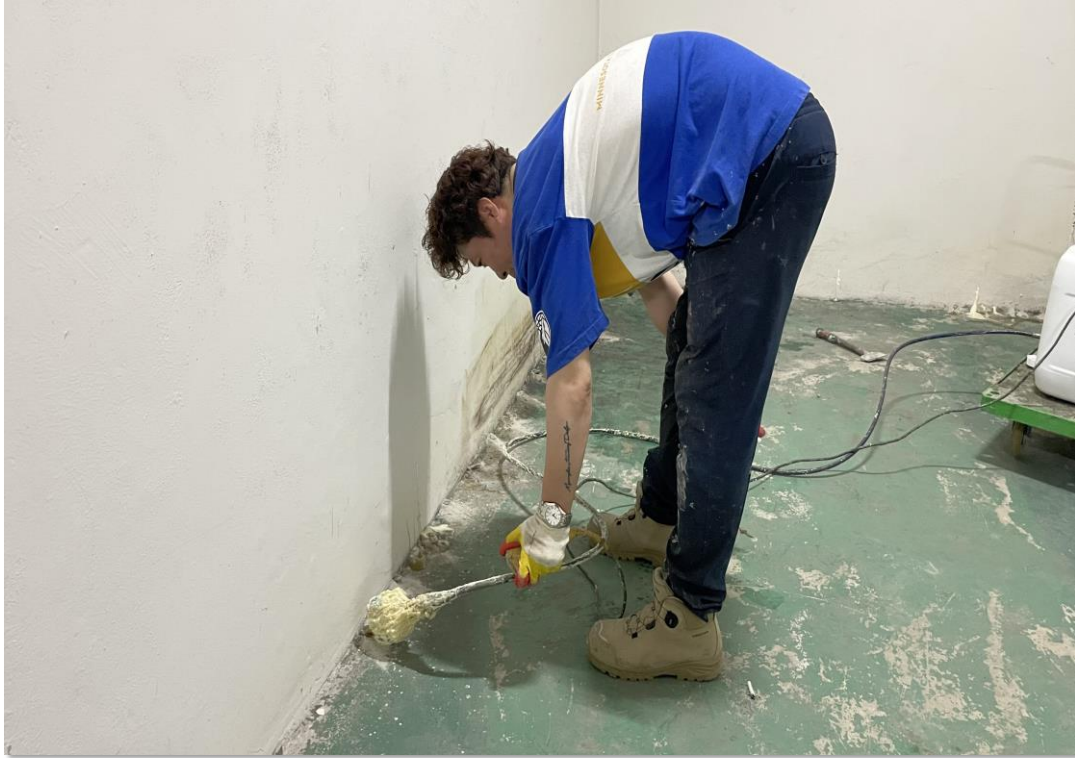
벽체 누수부위 고강도 발포우레탄 주입

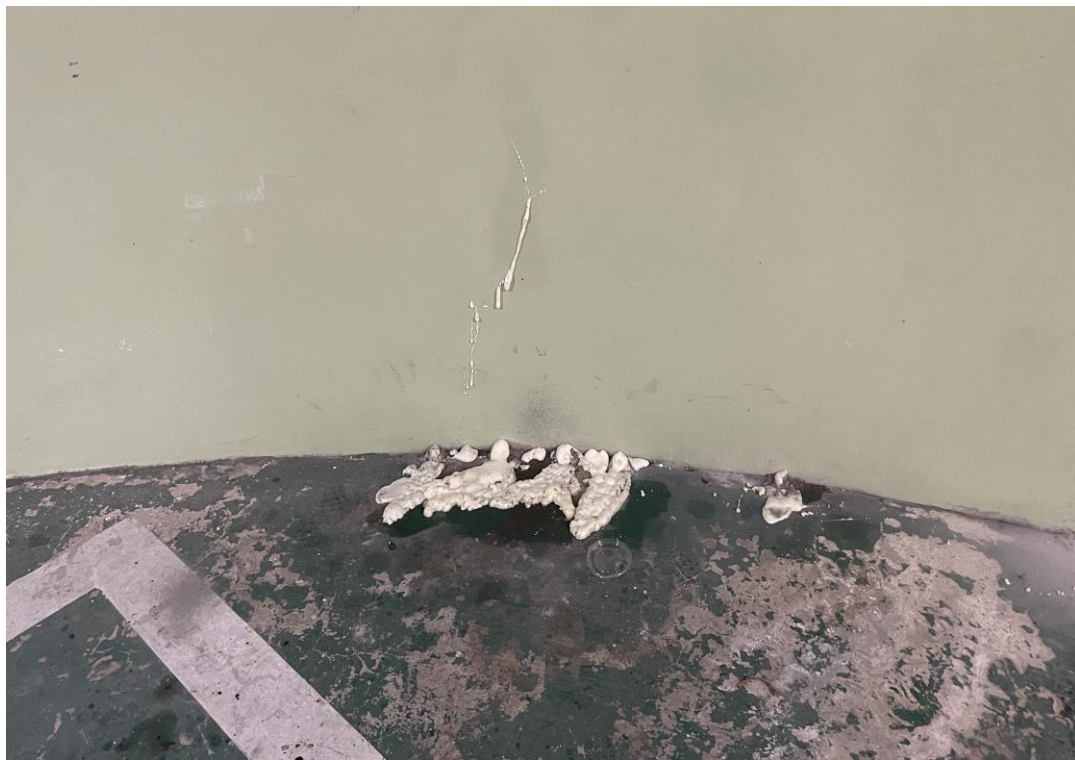
벽체 누수부위 고강도 발포우레탄 주입

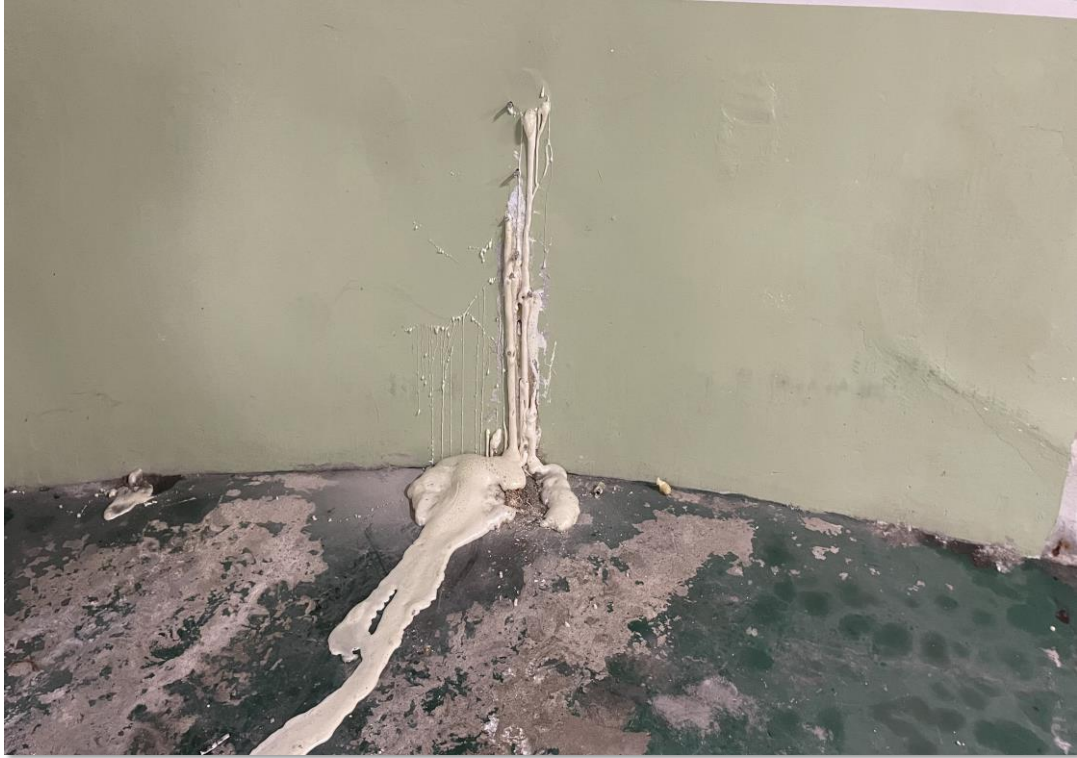
벽체 누수부위 고강도 발포우레탄 주입

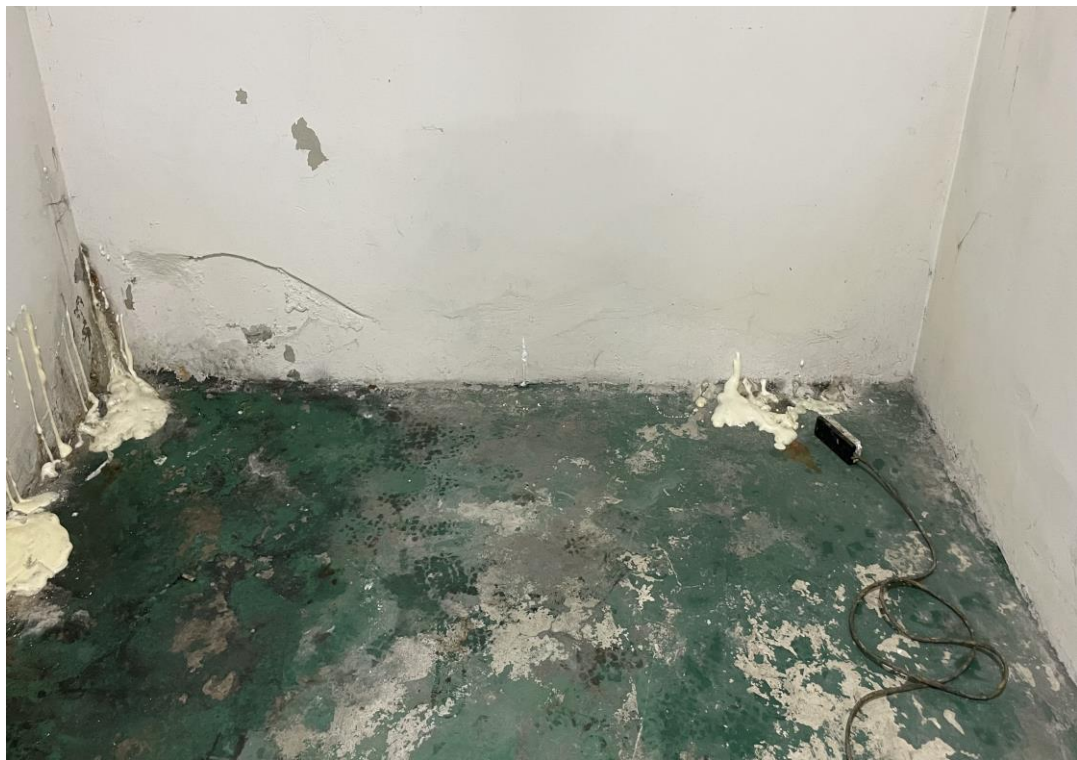
벽체 누수부위 고강도 발포우레탄 주입

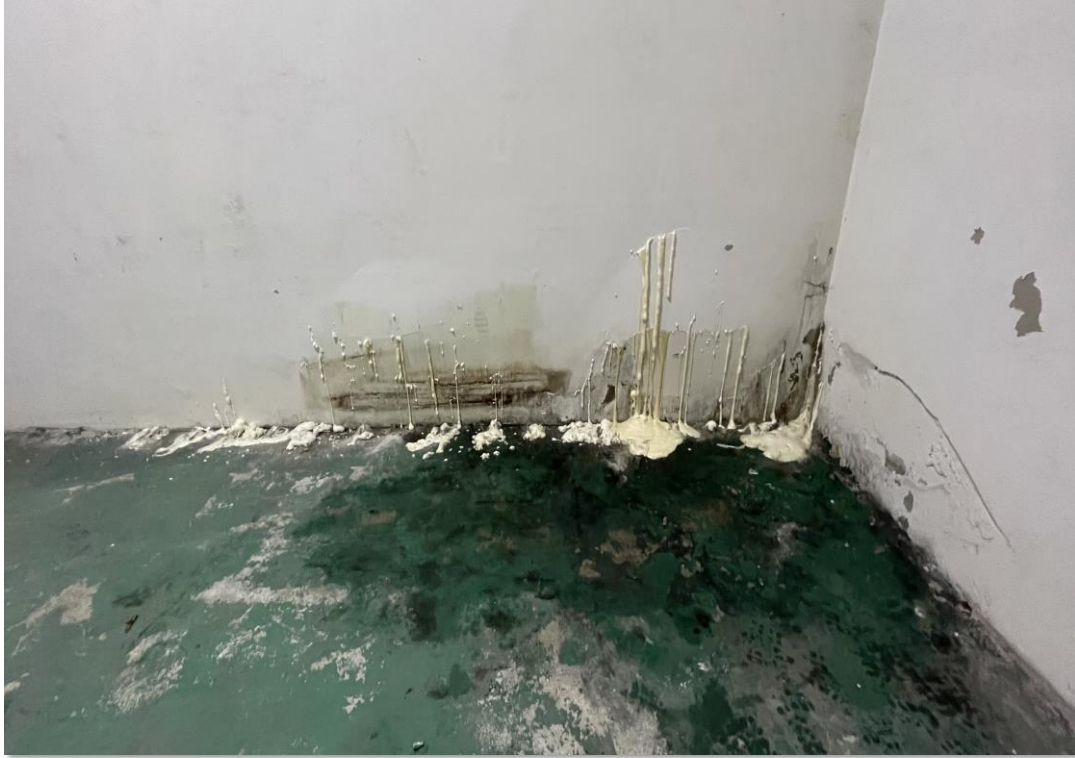
벽체 누수부위 고강도 발포우레탄 주입
