대림아파트 지하주차장 바닥 균열보수 및 에폭시 도장공사

- 집수정 설치공사
- 트렌치 주변 차수공법
- 무소음 트렌치 설치공사
- 바닥 아크릴지수제 주입 차수공법
- 벽체 누수부위 발포우레탄 주입
- 바닥 균열보수 및 에폭시 도장공사

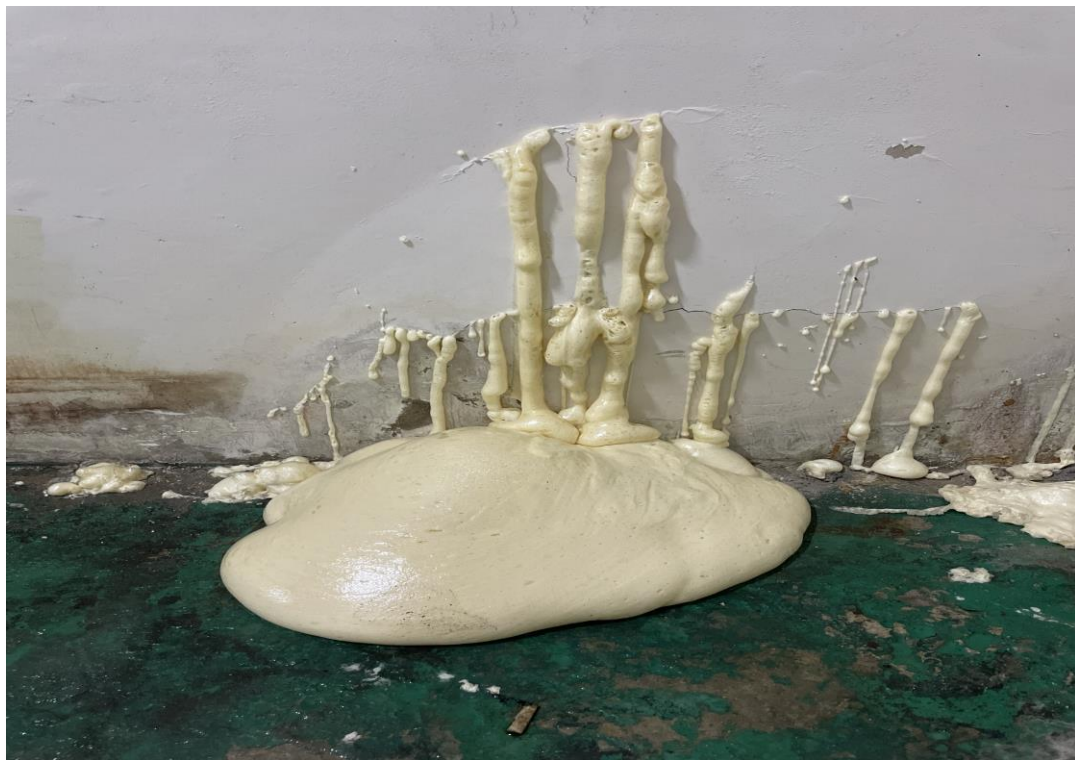
벽체 누수부위 고강도 발포우레탄 주입

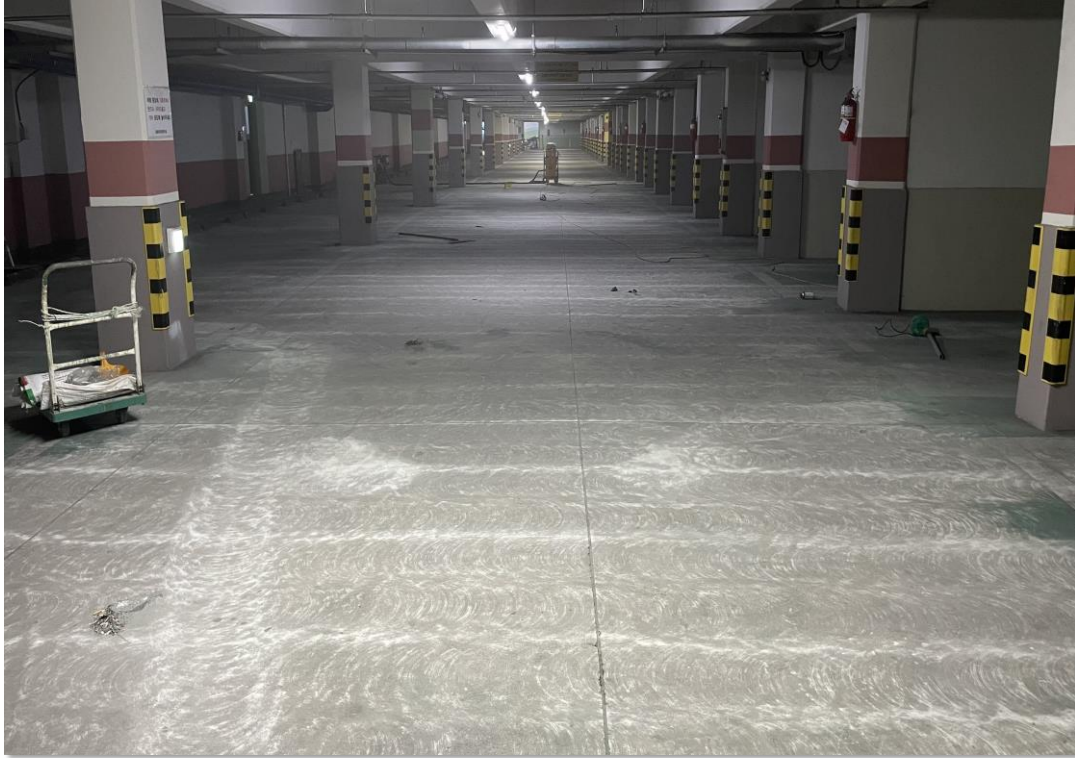
주차장 바닥 바탕면 처리

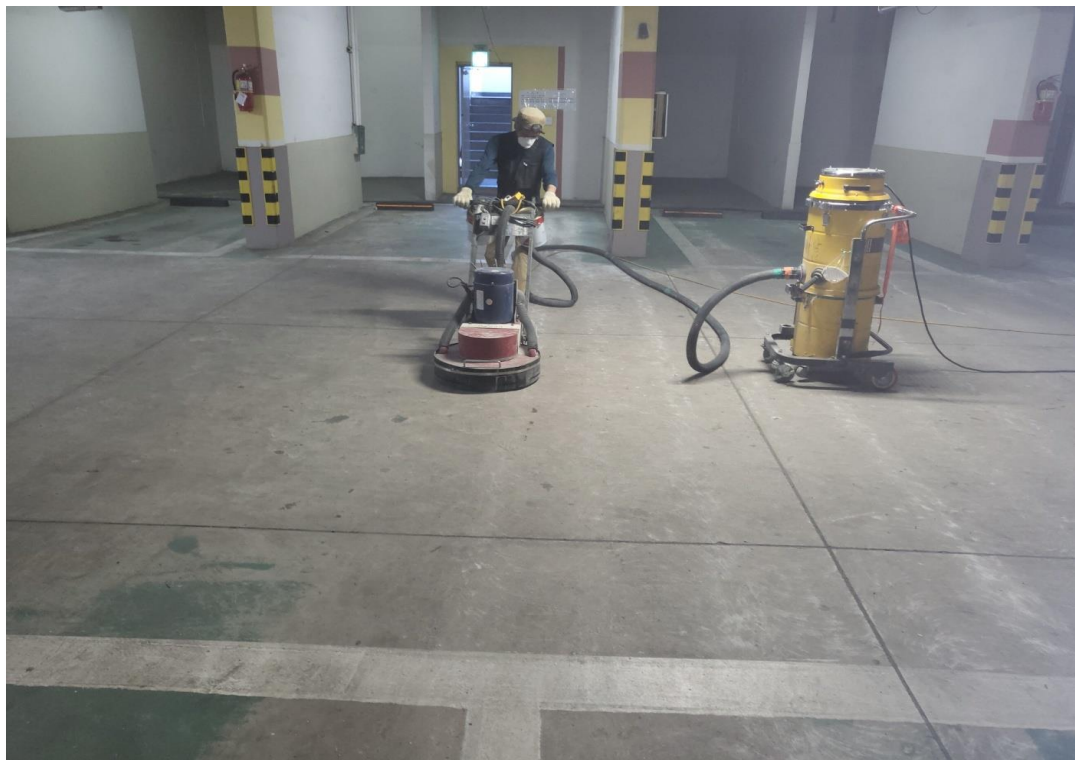
주차장 바닥 바탕면 처리

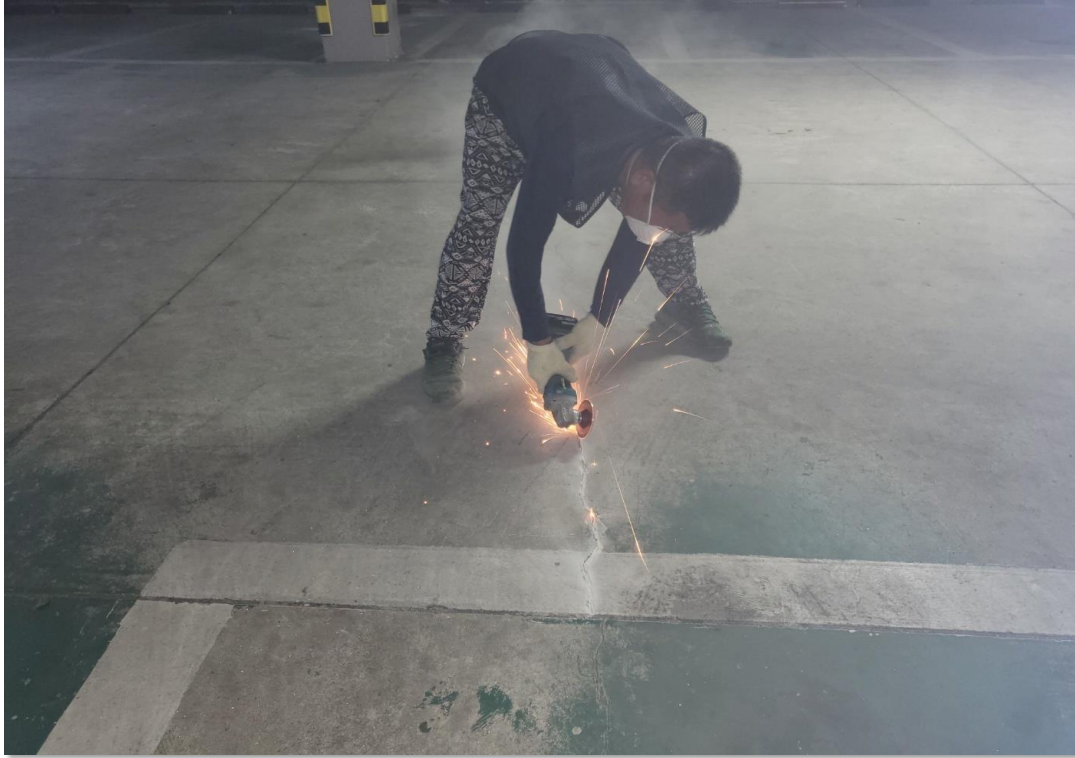
균열 v컷팅 작업

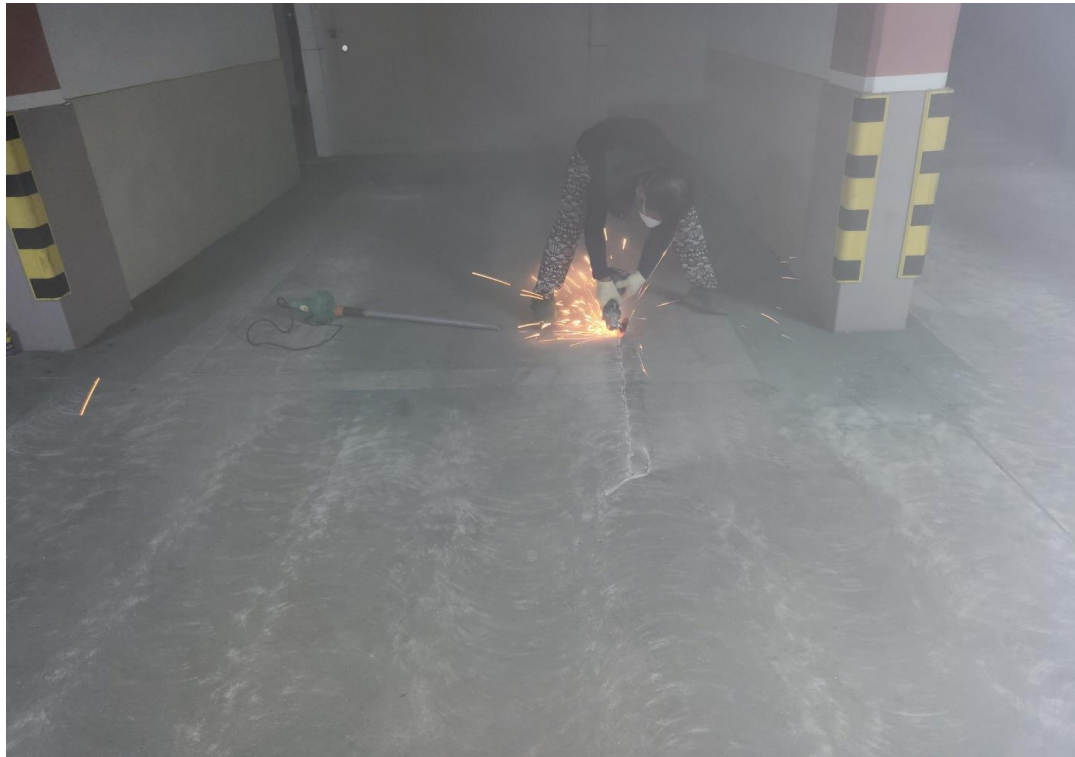
균열 v컷팅 작업

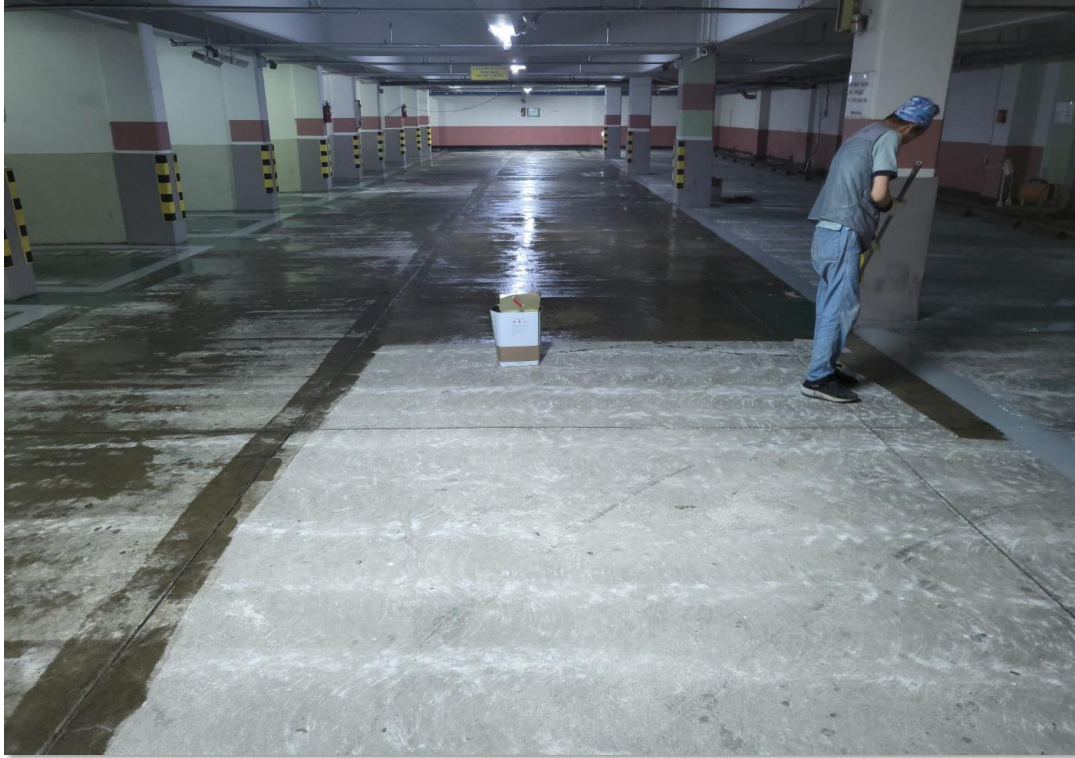
주차장 바닥 에폭시 프라이머 도포 작업

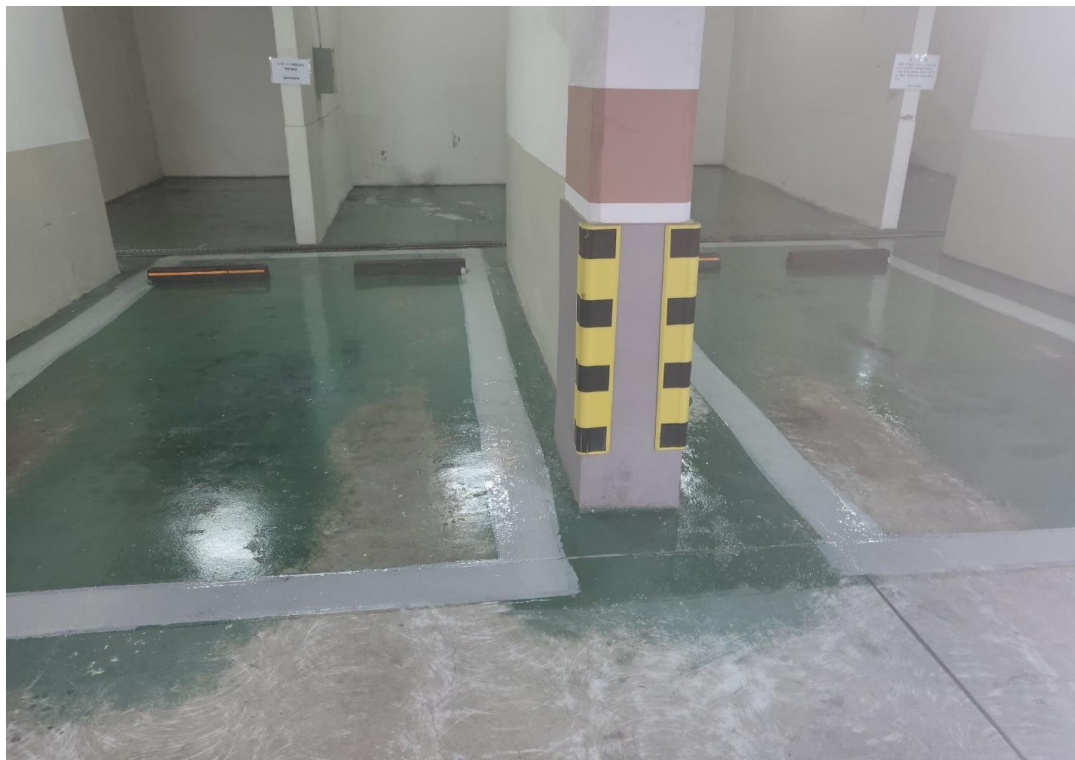
주차장 바닥 에폭시 프라이머 도포 작업

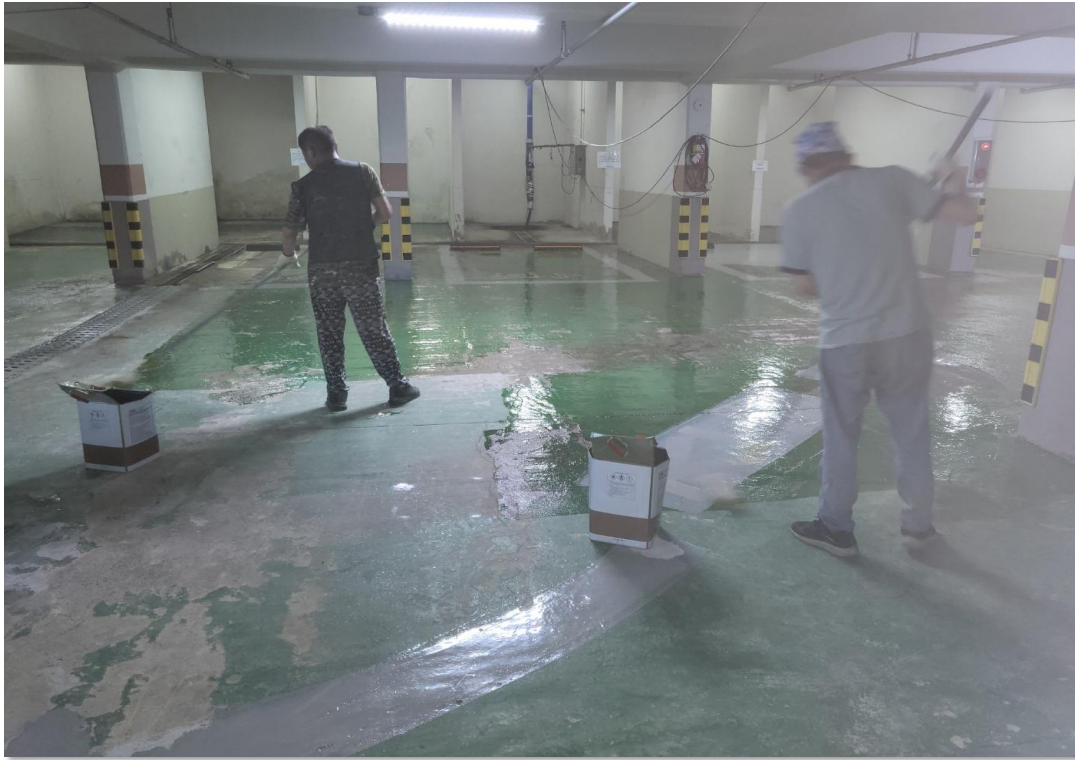
주차장 바닥 균열 보수 작업

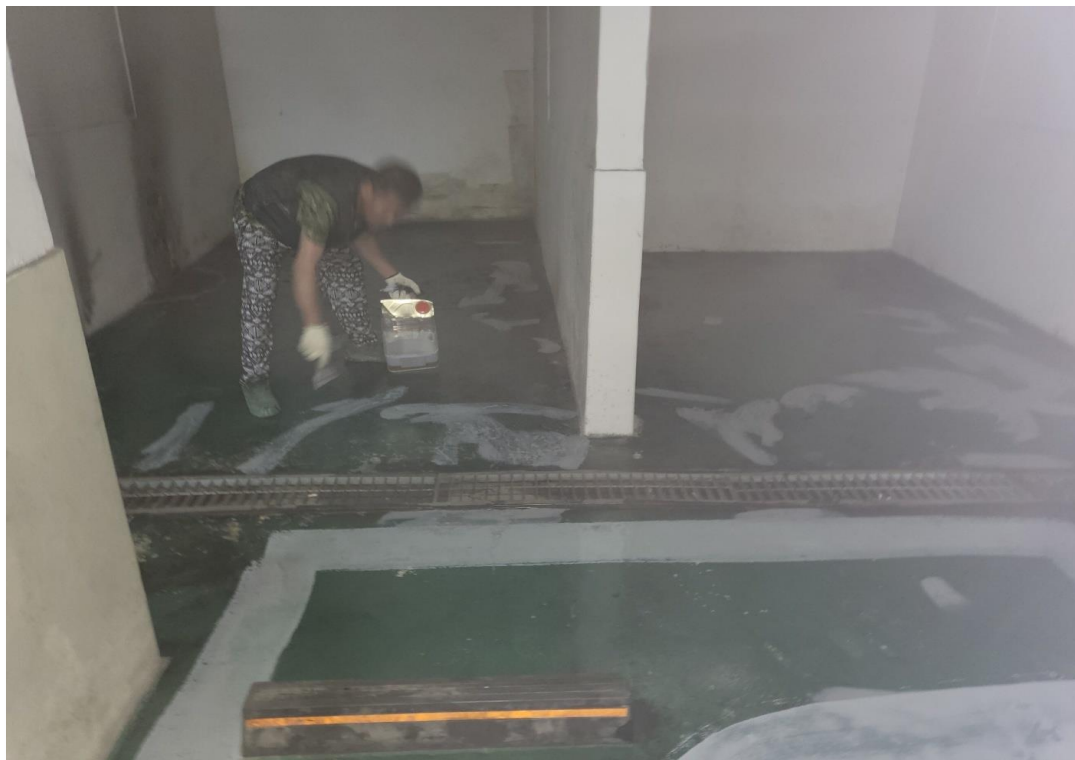
주차장 바닥 균열 보수 작업

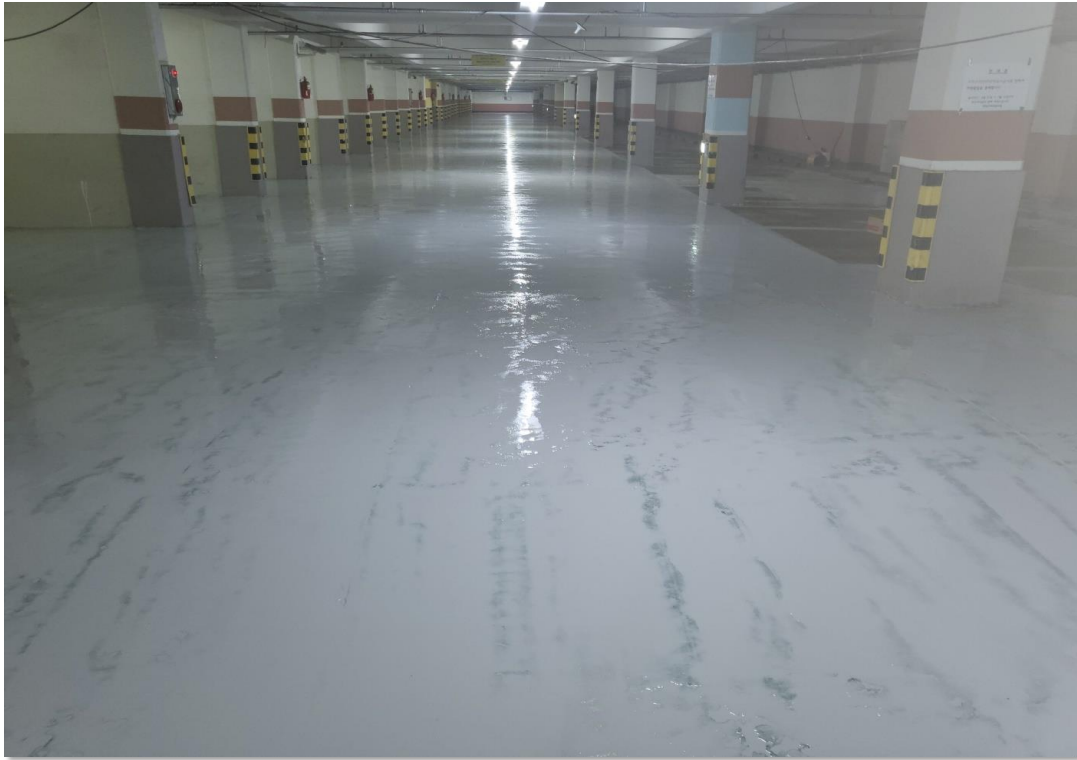
주행로 바닥 라이닝 평균 0.5mm 도포 작업

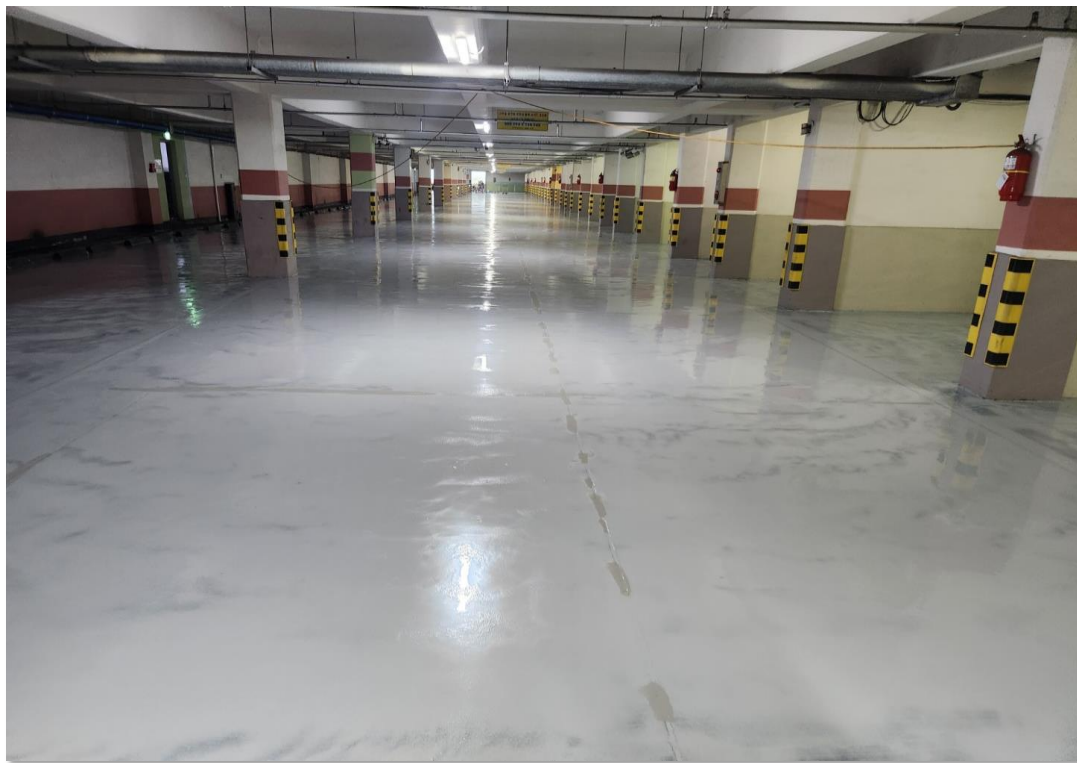
주행로 바닥 라이닝 평균 0.5mm 도포 작업

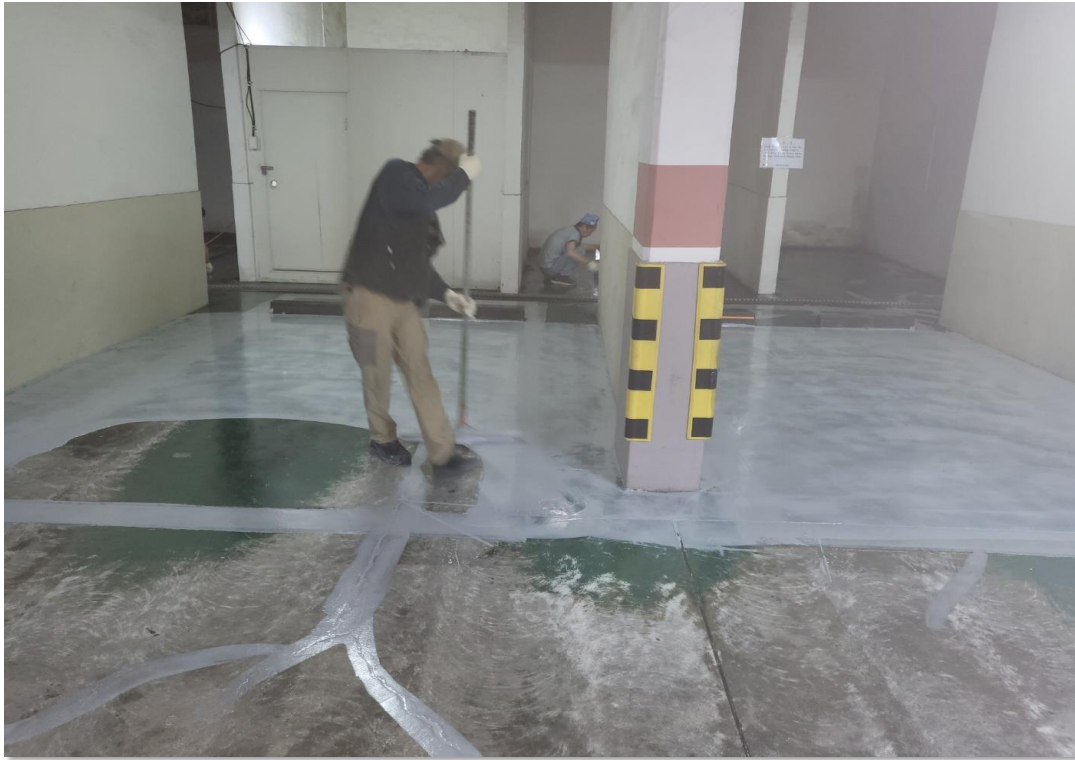
주차면 바닥 라이닝 평균 0.5mm 도포 작업 - (기존 바닥 아크릴 재질로인하여 추가로포 하였음)

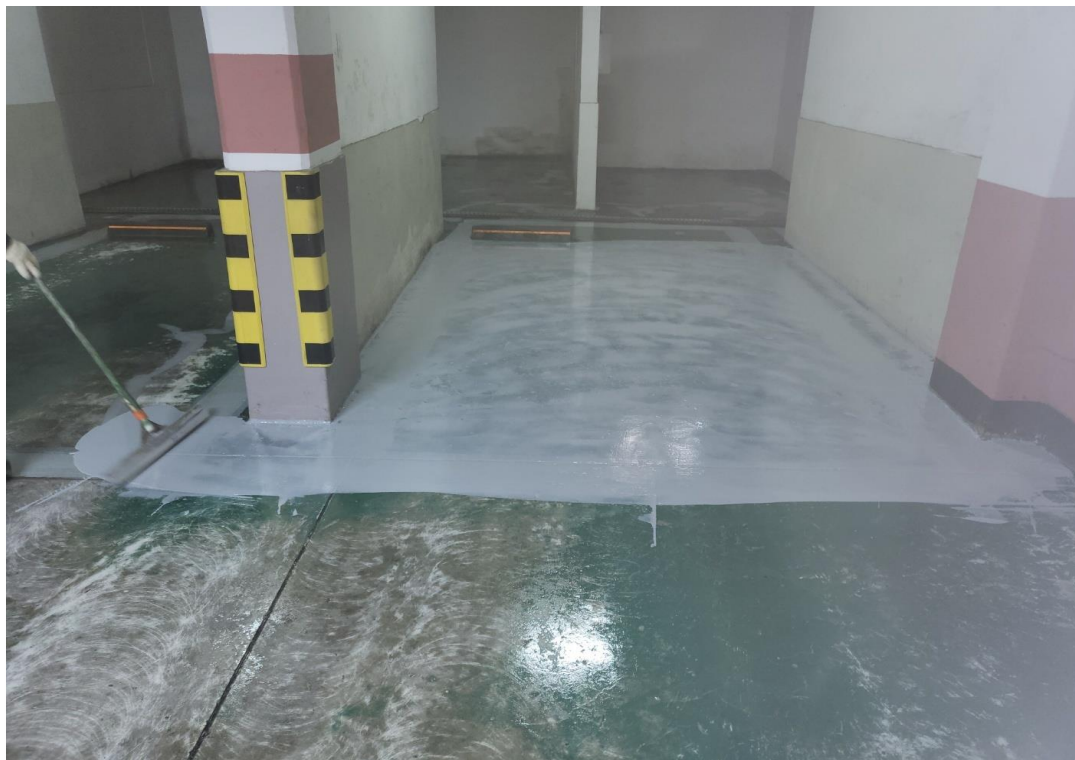
주차면 바닥 라이닝 평균 0.5mm 도포 작업 - (기존 바닥 아크릴 재질로인하여 추가로포 하였음)

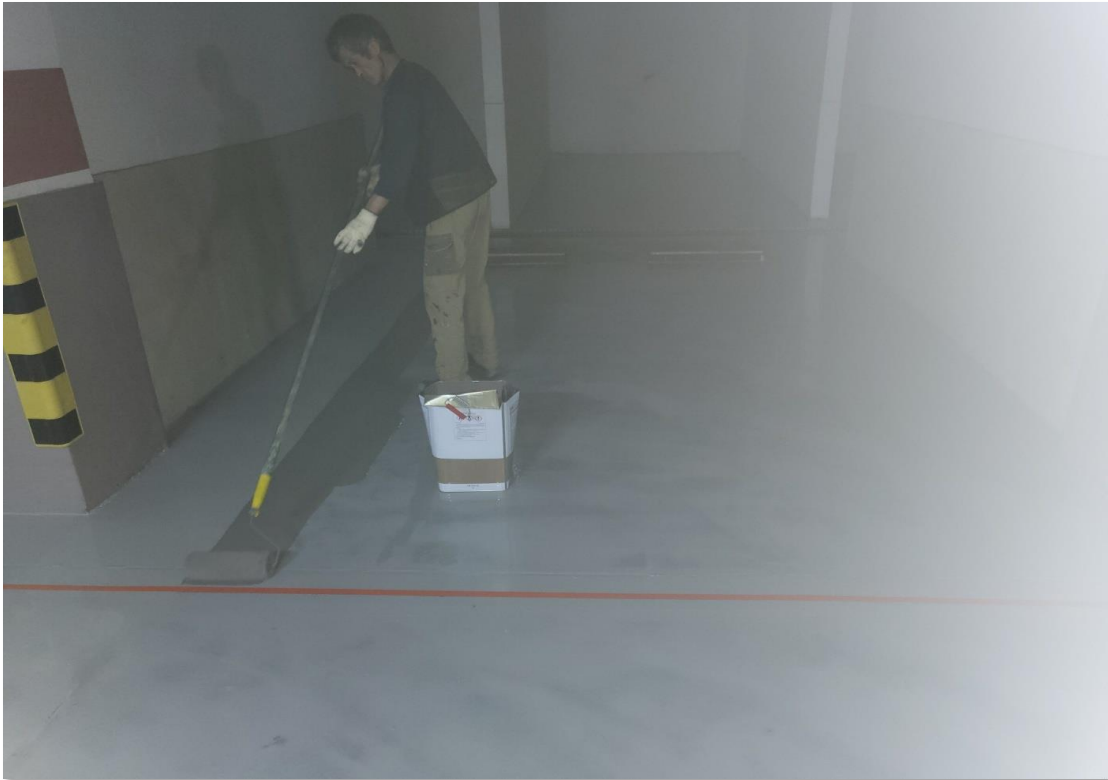
주차면 바닥 에폭시 상도 1회차 코팅

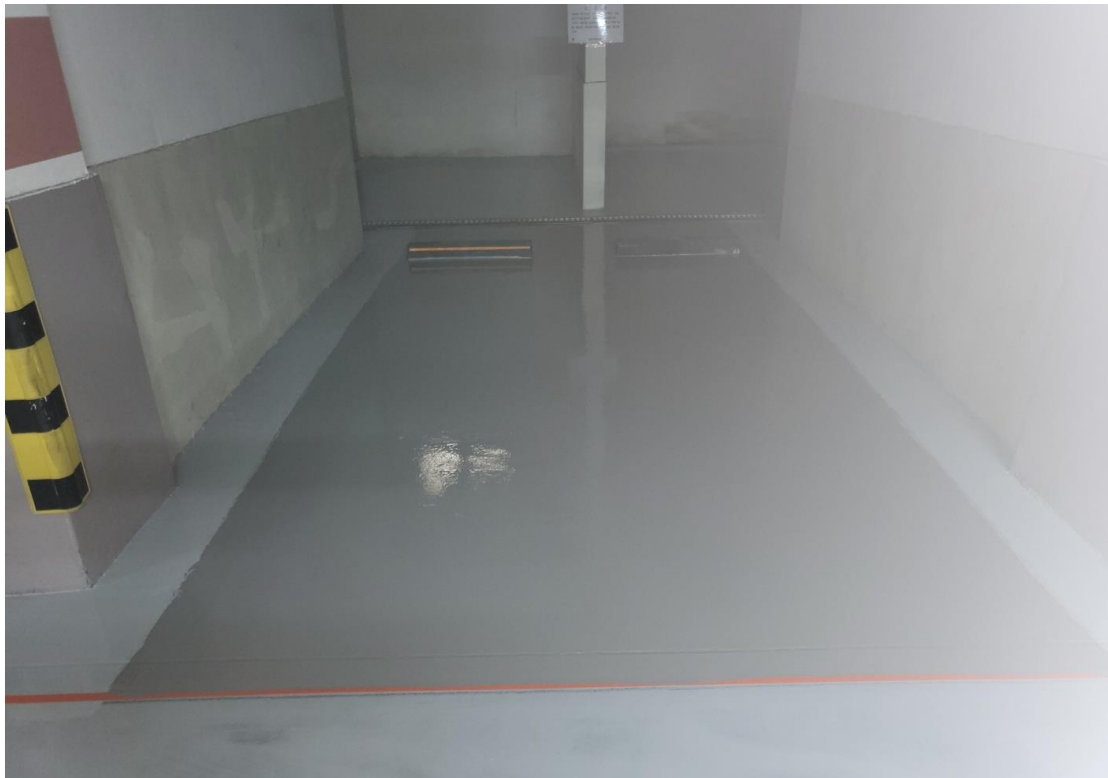
주차면 바닥 에폭시 상도 2회차 코팅마감

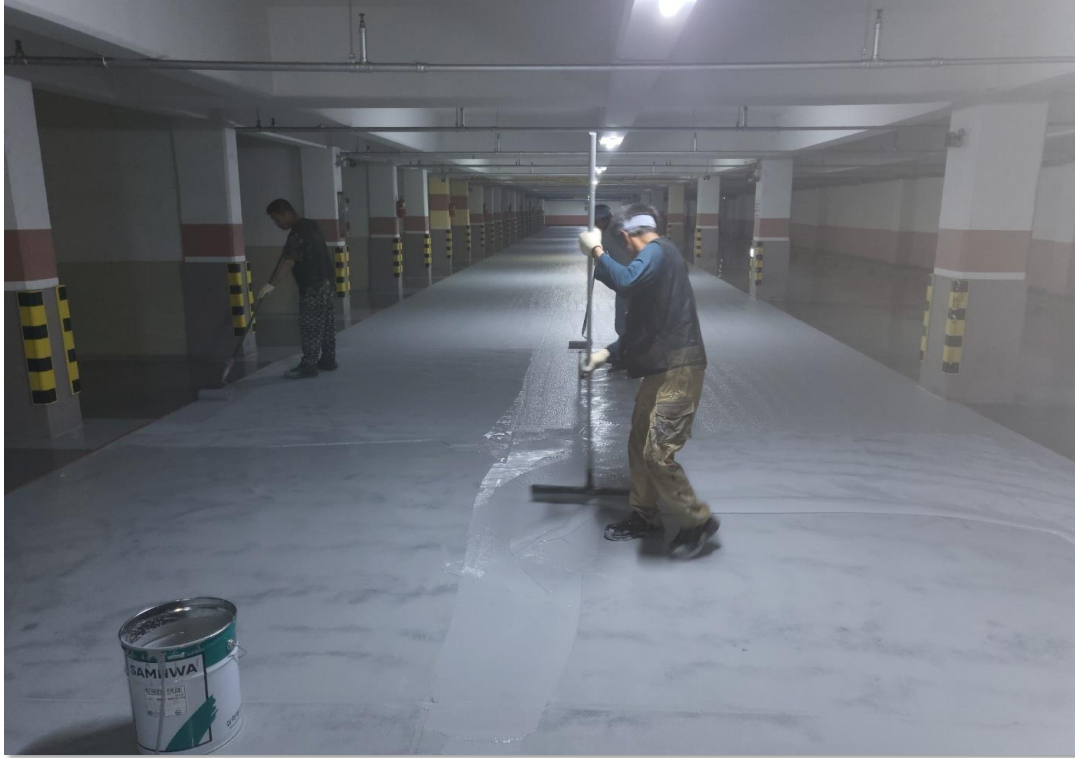
주행로 에폭시 엠보 평균 0.5mm 도포

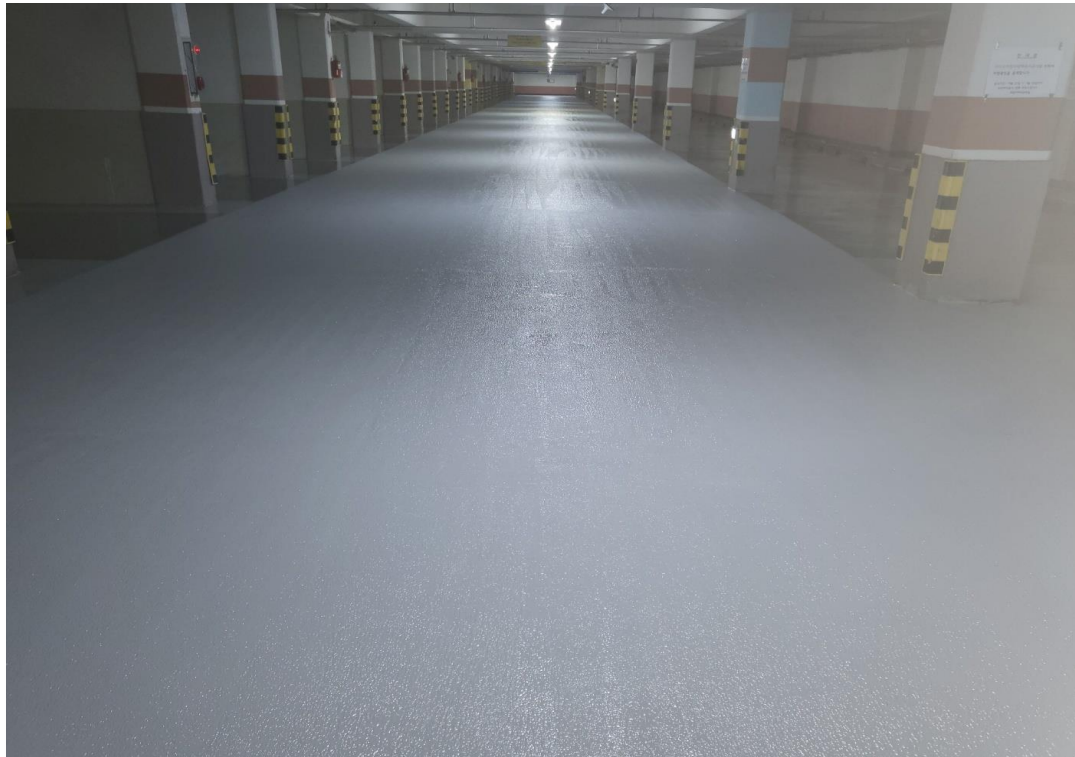
주행로 에폭시 엠보 평균 0.5mm 도포

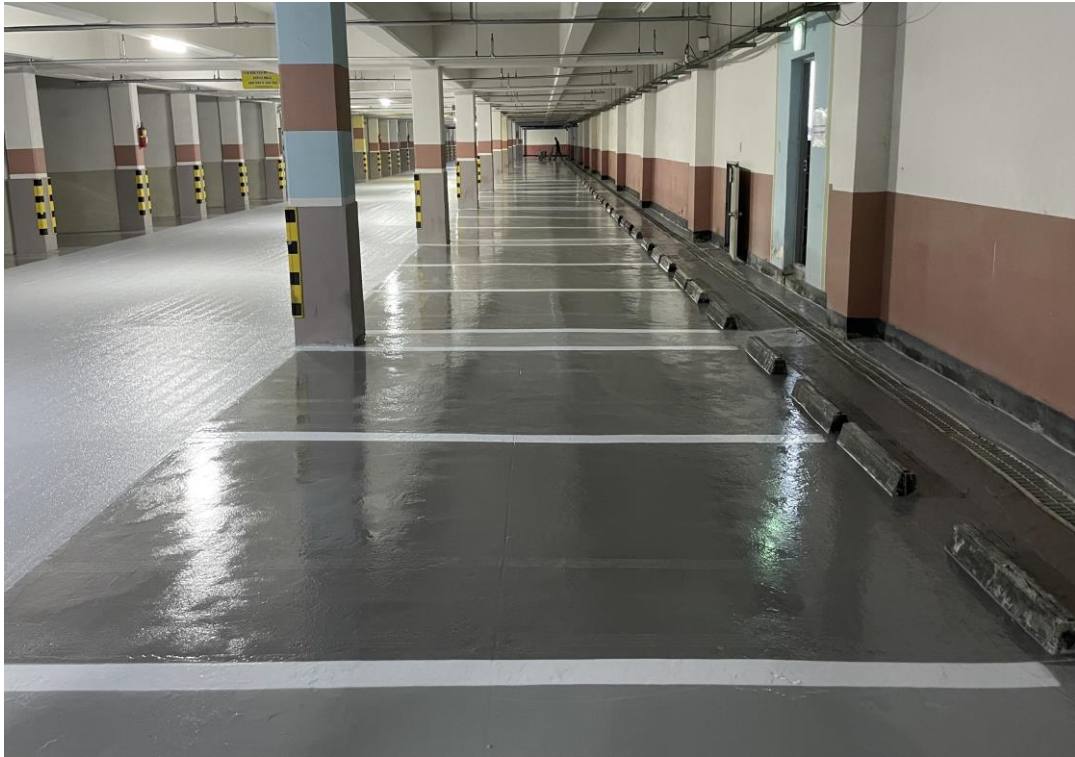
차선 도포
